Commune : **COURSAN**Rivière : **L' Aude**

## Domaine Rivage Bas

Code : DDTM11\_S\_771

Code : DDTM11\_R\_771\_2

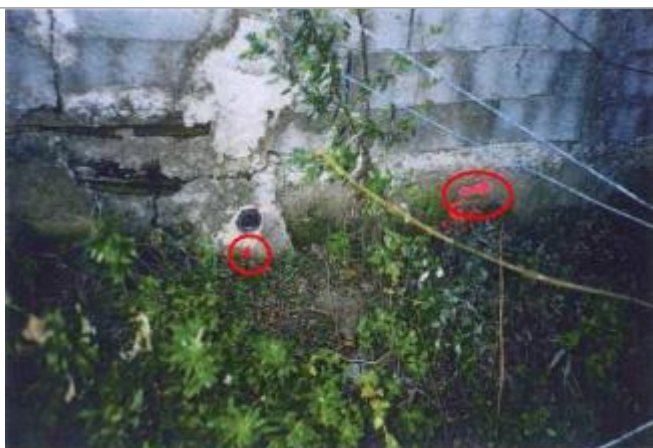
Vue du repère

Commentaires : Mur droit d'entrée du domaine rive droite. Q = 1600m3 / seconde . Date d'enquete : 21/12/1999
