Commune : **NARBONNE**

## CR 127 - camping les Floralys

**Code :** DDTM11\_S\_781

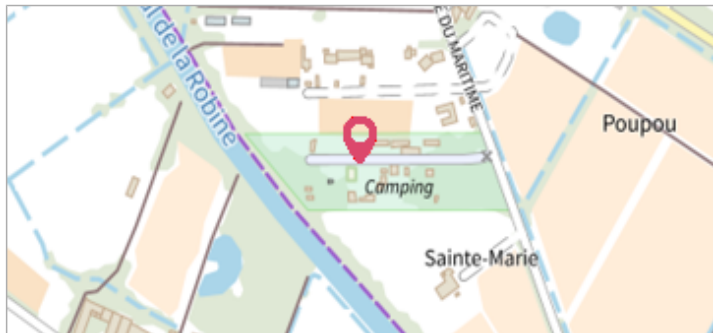
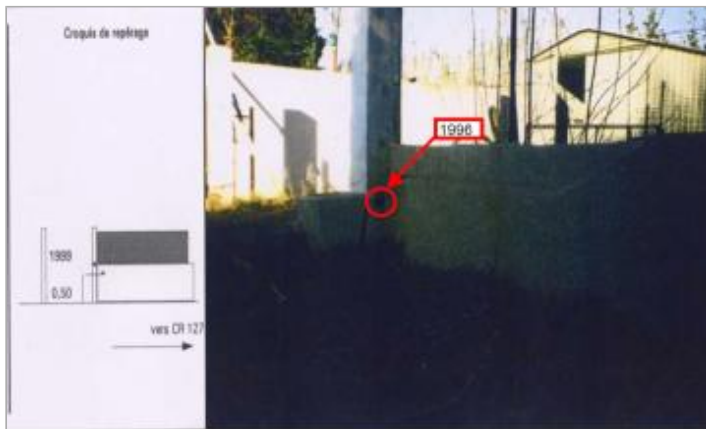
mur d'int. de la bâtisse - rive gauche canal

**Commentaires :** Mur d'intérieur de la bâtisse - rive gauche canal. Q = 1600m<sup>3</sup> / seconde Ex N° 073-F, Etude 1996-1999. Date d'enquete : 21/12/1999
