Commune : <b>LIMOUX</b>	Rivière : <b>L' Aude</b>
	<b>RD 129 PR+550</b>

**Unité de gestion** : Méditerranée Ouest  
**Code** : DDTM11\_S\_816      **Date de mise à jour** : 19/01/2018  
**Auteur** : DDTM 11

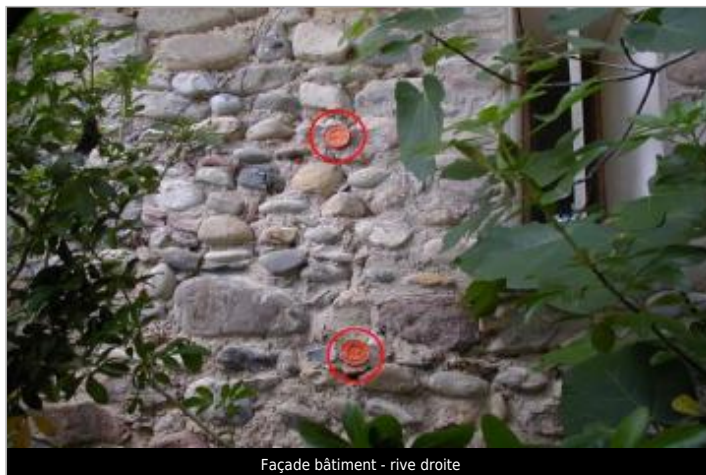
Façade bâtiment - rive droite

**1er août 1872**Nature de l'inondation : **Débordement de cours d'eau**Altitude calculée de l'eau : **176.48 m**Nature du repère : **Non renseigné****Commentaires** : Façade bâtiment - rive droite. Repère à repositionner sur site - inversion de repère. Date d'enquete : 17/05/2002**GÉNÉRAL**
