Commune : **LIMOUX** | Rivière : **L' Aude**

RD 129 PR+550

Unité de gestion : Méditerranée Ouest
 Code : DDTM11_S_816 Date de mise à jour : 19/01/2018
 Auteur : DDTM 11

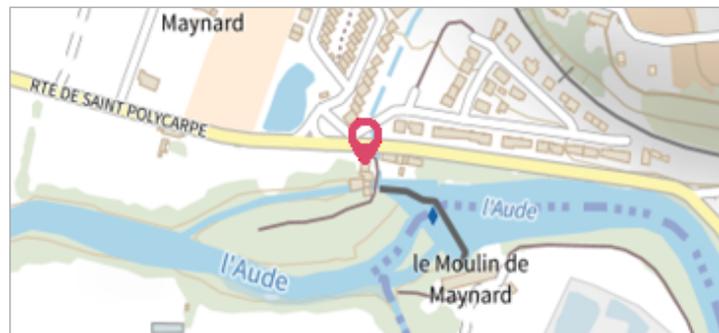
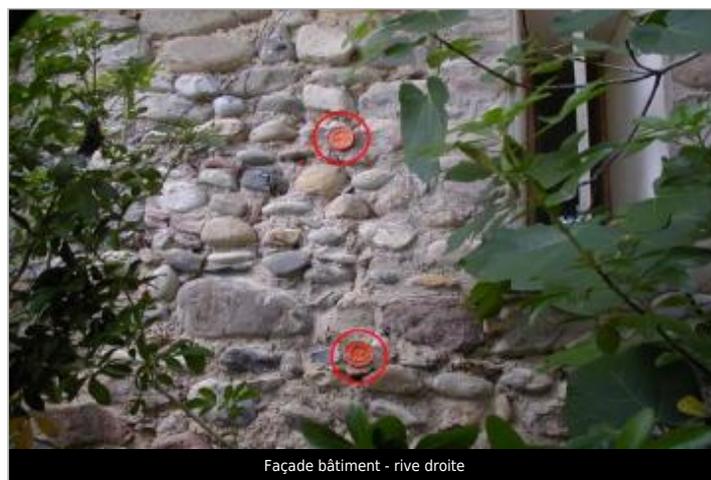
Façade bâtiment - rive droite

Commentaires : Façade bâtiment - rive droite. Repère à repositionner sur site - inversion de repère. Date d'enquete : 15/05/2002
