Commune : QUILLAN

Rivière : L' Aude

N°19/21 Route de Carcassonne**1** Repère(s) sur le site**GÉNÉRAL****Unité de gestion :** Méditerranée Ouest**Code :** DDTM11_S_927**Date de mise à jour :** 30/01/2018**Auteur :** DDTM 11

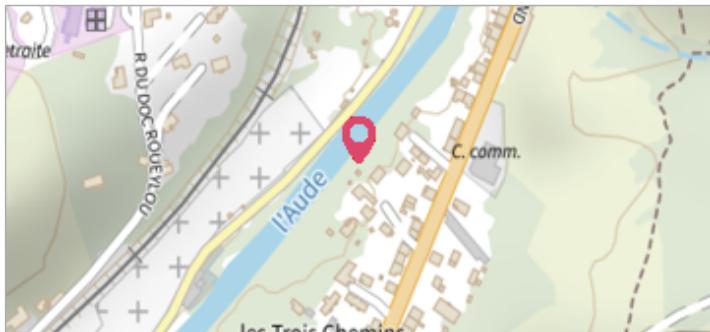
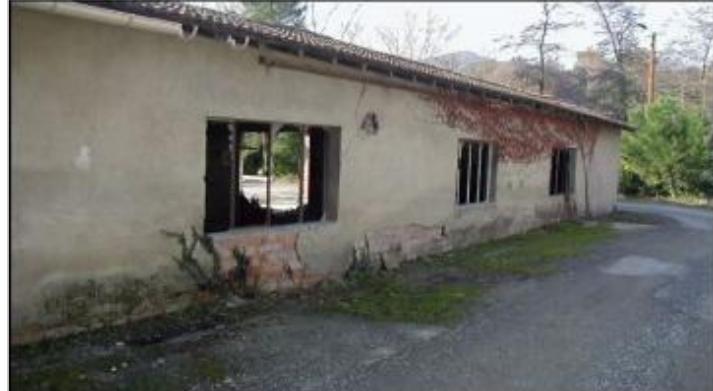
mur bâtiment désaffecté - rive droite

Commentaires : Mur bâtiment désaffecté - rive droite. repère non trouvé - étude hydraulique. de Quillan (N°14, N°15). Date d'enquête : 27/11/2001. Comme indiqué dans l'étude le repère devrait être situé sur la partie gauche de l'impasse côté sortie et sur la moitié de la longueur du mur extérieur. Distance de la berge à l'endroit photographié 30 à 40 mètres. Aucun indice ni trace de repère.
