Commune : **QUILLAN**Rivière : **L' Aude****Le Gall - Parcelle N° 1307****1**

GÉNÉRAL**Unité de gestion :** Méditerranée Ouest**Code :** DDTM11_S_949**Date de mise à jour :** 30/01/2018**Auteur :** DDTM 11

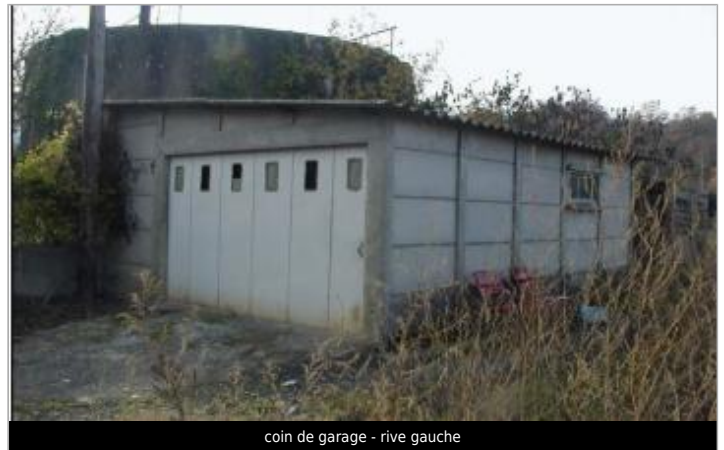
coin de garage - rive gauche

Commentaires : Coin de garage - rive gauche. repère non trouvé - étude hydraulique de Quillan (N°13). Date d'enquête : 04/12/2011. Selon l'étude le repère se situerait sur le coin ou la face avant de ce garage, en alignement avec une station d'épuration désaffectée. Aucune trace ou indice. Photographie du site présumé.
