Commune : QUILLAN

## Radier inondable

Rivière : Le ruisseau de Saint-Bertrand

**Unité de gestion :** Méditerranée Ouest**Code :** DDTM11\_S\_956**Date de mise à jour :** 30/01/2018**Auteur :** DDTM 11

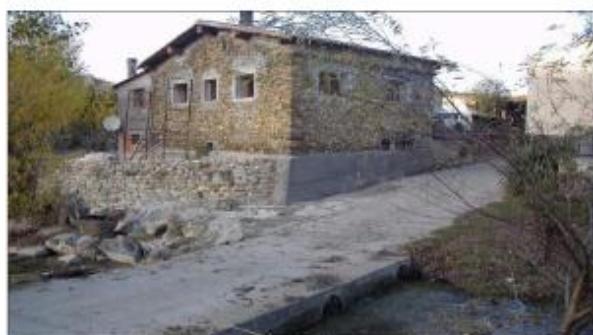
Vue du repère

Altitude calculée de l'eau : **329.65 m**Nature du repère : **Non renseigné****Commentaires :** Angle maison rive droite. repère non trouvé. Date d'enquête : 21/11/2001 - Le coin de la construction a fait l'objet de travaux de renforcement et consolidations récents ; ce serait peut être la cause de la disparition de ce repère de crue.

Manifestement le coin de la construction a fait l'objet de travaux de renforcement et de consolidations récents; ce serait peut être la cause de la disparition de ce repère de crue.
