Commune : **QUILLAN**Rivière : **Le ruisseau de Saint-Bertrand****RD 109 maison parcelle N°573****1** Repère(s) sur le site**GÉNÉRAL****Unité de gestion :** Méditerranée Ouest**Code :** DDTM11_S_957**Date de mise à jour :** 08/09/2017**Auteur :** DDTM 11

**27 Septembre 1992**Altitude calculée de l'eau : **279.69 m**Nature de l'inondation : **Débordement de cours d'eau**Nature du repère : **Non renseigné****Commentaires :** Rive gauche. repère non trouvé - étude hydraulique de Quillan. Date d'enquete : 15/06/2005**GÉNÉRAL****Code :** DDTM11_R_957_1**Date de mise à jour :****Auteur :** DDTM 11

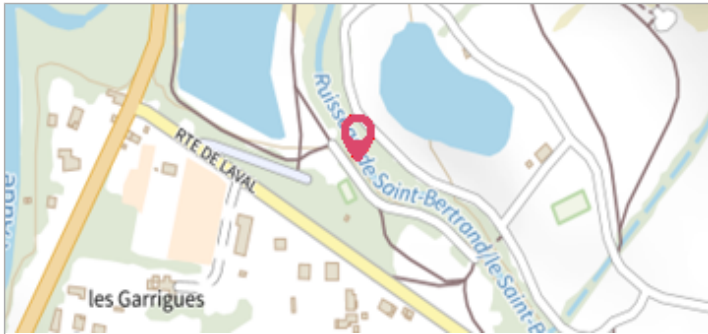
Vue du site

Aucune trace ni indice sur la berge gauche ne permet d'identifier la présence d'un repère de crue. La berge est à cet endroit très rétrécie, est surplombée par les plateformes des parcelles, sur une hauteur de plus de 3m.

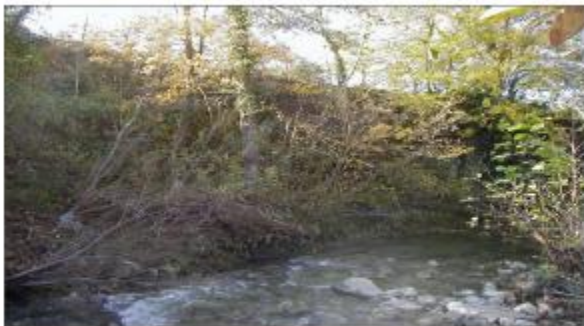
Vue du repère

MARQUE**Maximum de l'inondation :** Oui**Visibilité :** Non renseigné**État du repère :** Disparu**Pérennité :** Non renseigné**Repère calculé :** Non renseigné**PHEC :** Non renseigné**SOURCE DE REPÉRAGE : RECENSEMENT DES REPÈRES DE CRUES SUR LE DÉPARTEMENT DE L'AUDE, RÉALISÉ PAR LA DDTM11 -****Type de repérage :** Source bibliographique**Organisme :** DDTM 11**NIVELLEMENT INITIAL****Méthode :** Non renseigné**Référence nivelée :** Marque d'inondation**Système altimétrique :** NGF IGN 1969 (système normal)**Altitude de la référence (en m) :** 279.690 m**Altitude calculée de l'eau (en m) :** 279.69 m

Aucune trace ni indice sur la berge gauche ne permet d'identifier la présence d'un repère de crue. La berge est à cet endroit très rétrécie, est surplombée par les plateformes des parcelles, sur une hauteur de plus de 3m.
