Commune : SERRES

RD 613 PR 69+700

Rivière : La Rialsesse

Commentaires : Le Moulin Castel

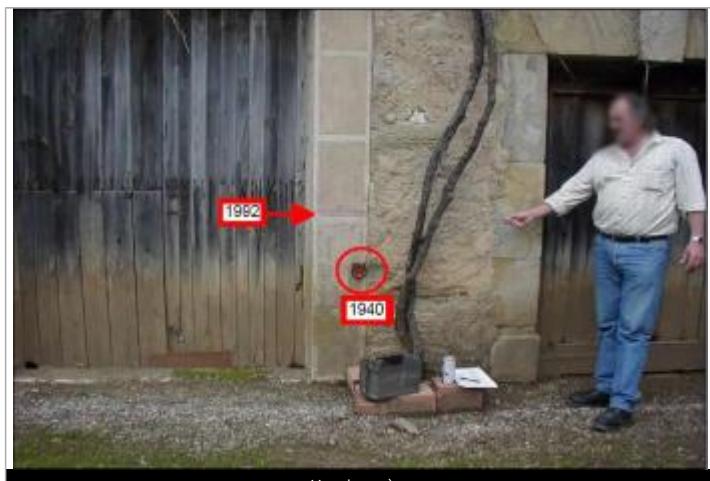
Vue du repère

**17 Octobre 1940**Nature de l'inondation : **Débordement de cours d'eau**Altitude calculée de l'eau : **non déterminé**Nature du repère : **Plaque****Commentaires :** Coin du mur - rive droite. sa rive droite. Date d'enquête : 27/02/2002**GÉNÉRAL****Code :** DDTM11_R_1010_1**Date de mise à jour :****Auteur :** DDTM 11

MARQUE**Maximum de l'inondation :** Oui**Visibilité :** Non renseigné**État du repère :** Non renseigné**Pérennité :** Non renseigné**Repère calculé :** Non renseigné**PHEC :** Non renseigné**SOURCE DE REPÉRAGE : RECENSEMENT DES REPÈRES DE CRUES SUR LE DÉPARTEMENT DE L'AUDE, RÉALISÉ PAR LA DDTM11 -****Type de repérage :** Source bibliographique**Organisme :** DDTM 11**NIVELLEMENT INITIAL****Méthode :** Non renseigné**Référence nivelée :** Autre type de référence**Système altimétrique :** NGF IGN 1969 (système normal)**Différence entre le niveau d'eau et la référence (en m) :** 0.750 m
