Commune : TREBES

**N° 1 Avenue Pasteur**

Rivière : L' Aude

**GÉNÉRAL****Unité de gestion :** Méditerranée Ouest**Code :** DDTM11\_S\_1028**Date de mise à jour :** 10/04/2018**Auteur :** DDTM 11

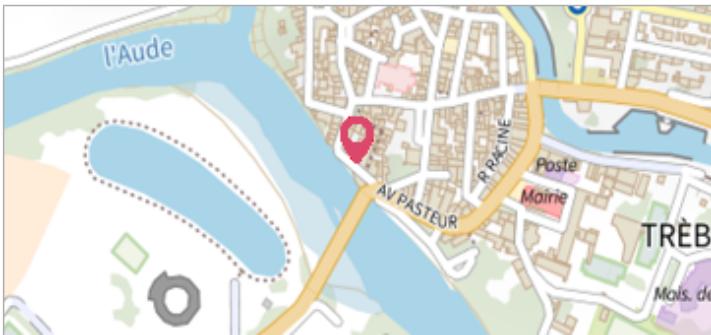
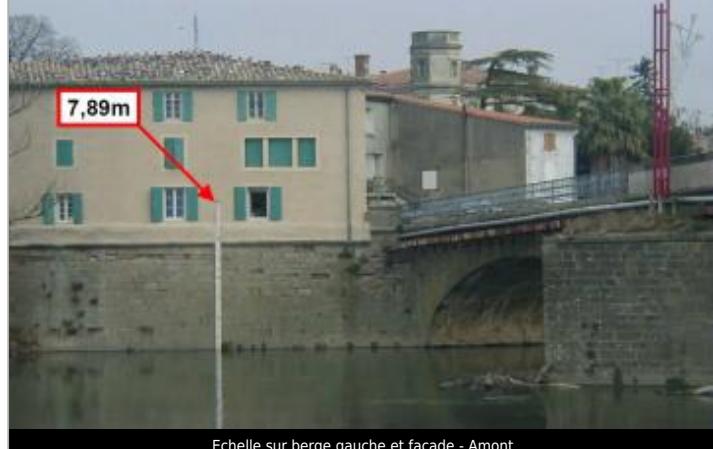
**Commentaires :** Échelle sur berge gauche et façade - amont. Selon profil en long NGF 1930, la crue de 1891 reportée sur le parapet (côté berge gauche) Amont a été lue à : 7,89m avec Z échelle = 78,11m , ALT / Ngf : 78,11 + 7,89 = 86,00m. Date d'enquête : 16/12/2004

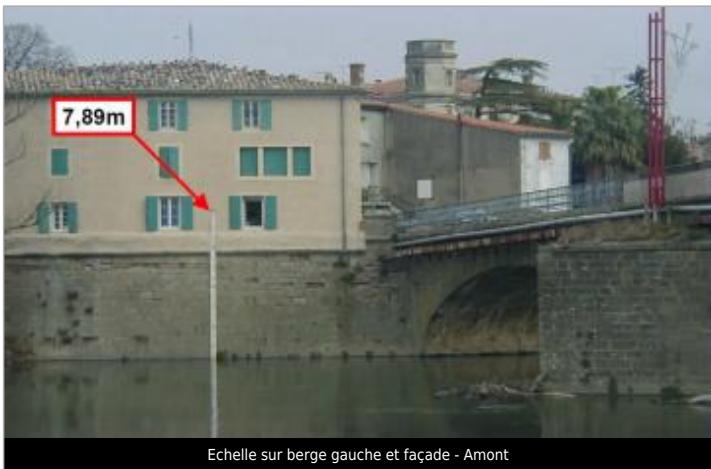
**MARQUE****Maximum de l'inondation :** Oui**Visibilité :** Non renseigné**État du repère :** Non renseigné**Pérennité :** Non renseigné**Repère calculé :** Non renseigné**PHEC :** Non renseigné
