Commune : **TREBES**Rivière : **L' Aude****N° 1 Avenue Pasteur****Commentaires** : Parcelle n° CA 369**4** Repère(s) sur le site**GÉNÉRAL****Unité de gestion** : Méditerranée Ouest**Code** : DDTM11_S_1028**Date de mise à jour** : 10/04/2018**Auteur** : DDTM 11

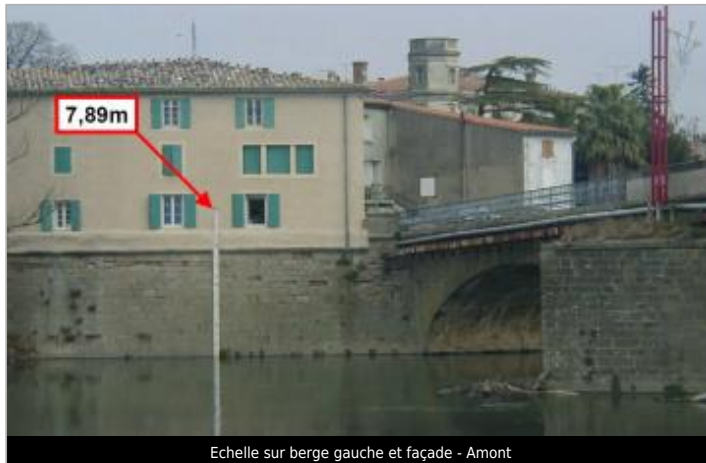
Echelle sur berge gauche et façade - Amont

**25 octobre 1891**Altitude calculée de l'eau : **86 m**Nature de l'inondation : **Débordement de cours d'eau**Nature du repère : **Non renseigné****Commentaires** : Échelle sur berge gauche et façade - amont. Selon profil en long NGF 1930, le crue de 1891 reportée sur le parapet (côté berge gauche) Amont a été lue à : 7,89m avec Z échelle = 78,11m , ALT / Ngf : 78,11 + 7,89 = 86,00m. Date d'enquete : 16/12/2004**GÉNÉRAL****Code** : DDTM11_R_1028_4**Date de mise à jour** :**Auteur** : DDTM 11

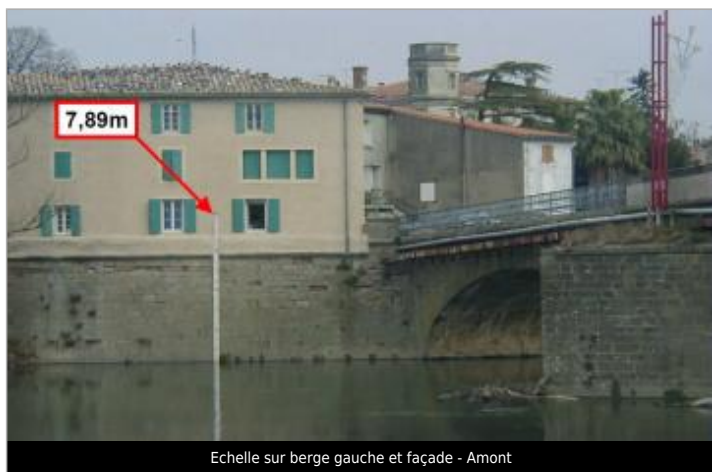
MARQUE**Maximum de l'inondation** : Oui**Visibilité** : Non renseigné**État du repère** : Non renseigné**Pérennité** : Non renseigné**Repère calculé** : Non renseigné**PHEC** : Non renseigné**SOURCE DE REPÉRAGE : RECENSEMENT DES REPÈRES DE CRUES SUR LE DÉPARTEMENT DE L'AUDE, RÉALISÉ PAR LA DDTM11 -****Type de repérage** : Source bibliographique**Organisme(s)** : DDTM 11**NIVELLEMENT INITIAL****Méthode** : Non renseigné**Référence nivelée** : Marque d'inondation**Système altimétrique** : NGF IGN 1969 (système normal)**Altitude de la référence (en m)** : 78.110 m**Différence entre le niveau d'eau et la référence (en m)** : 7.890 m**Altitude calculée de l'eau (en m)** : 86 m

Echelle sur berge gauche et façade - Amont
