Commune : **LA FAJOLLE**

RD 107 - PR 6,650

Commentaires : Pont de Rauby

SOURCE DE REPÉRAGE : RECENSEMENT DES REPÈRES DE CRUES SUR LE DÉPARTEMENT DE L'AUDE, RÉALISÉ PAR LA DDTM11 -

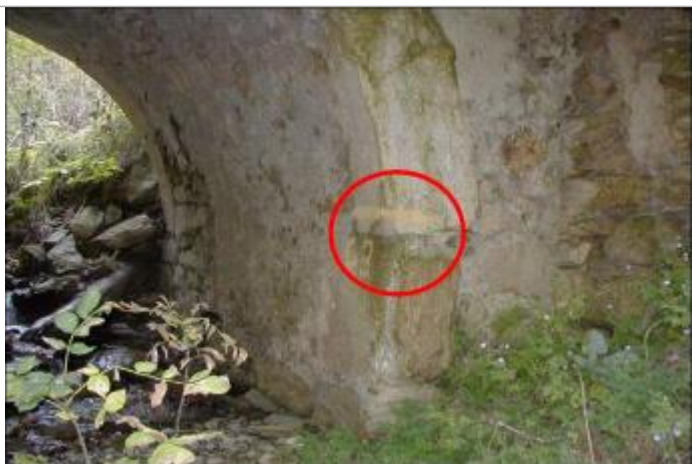
Vue du repère

Nature du repère : **Marque peinture ou encre**

Commentaires : Culée gauche - aval. trait de peinture . Date d'enquete : 26/10/2001

Différence entre le niveau d'eau et la référence (en m) : 1.700 m
