Commune : COURSAN

Rivière : L' Aude

Code : DDTM11_S_1123

Code : DDTM11_R_1123_3

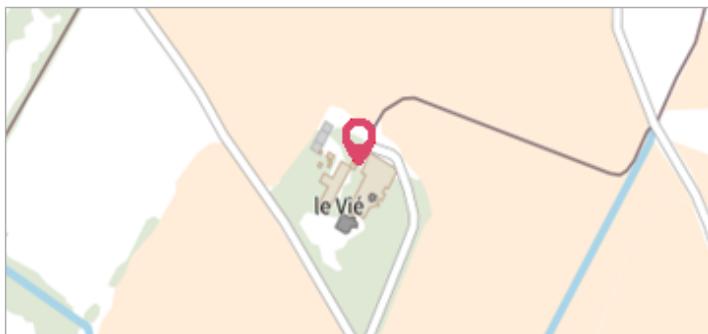
Entrée cour intérieure:

1999
1,24
1996

Commentaires : Sur rebord fenêtre et angle bâtiment rive gauche. Q = 4000m3 / s. - . Date d'enquête : 05/12/1994

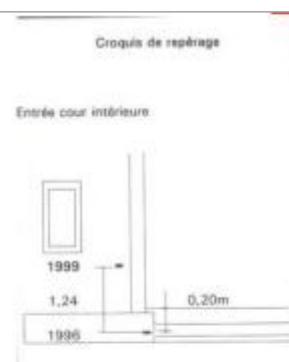
Vue du repère

Altitude calculée de l'eau : 7.19 m
