Commune : **PORTEL-DES-CORBIERES**Rivière : **La Berre****Les Clampets - Bâtiment agricole****Commentaires :** RD 611a PR 5+580 -**1**

GÉNÉRAL**Unité de gestion :** Méditerranée Ouest**Code :** DDTM11_S_1134**Date de mise à jour :** 04/04/2018**Auteur :** DDTM 11

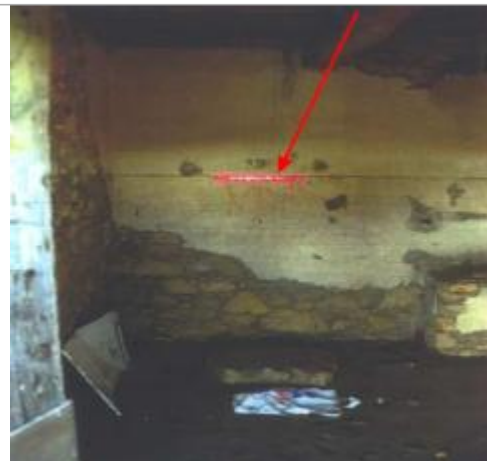
mur intérieur de la bâtisse - rive gauche

**12 Novembre 1999**Altitude calculée de l'eau : **33.76 m**Nature de l'inondation : **Débordement de cours d'eau**Nature du repère : **Marque peinture ou encre****Commentaires :** Mur intérieur de la bâtisse - rive gauche. trait rouge sur le mur intérieur du bâtiment agricole- Date d'enquête : 23/11/1999**GÉNÉRAL****Code :** DDTM11_R_1134_1**Date de mise à jour :****Auteur :** DDTM 11

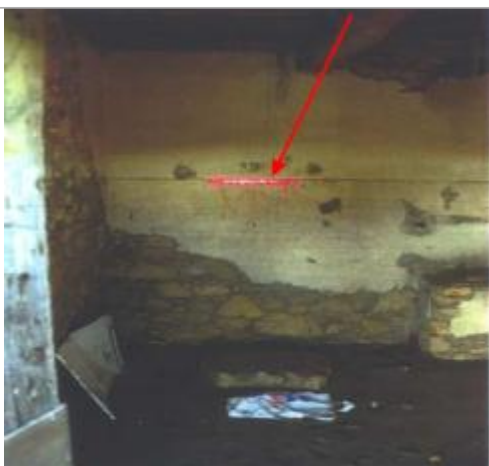
mur intérieur de la bâtisse - rive gauche

MARQUE**Maximum de l'inondation :** Oui**Visibilité :** Non renseigné**État du repère :** Non renseigné**Pérennité :** Non renseigné**Repère calculé :** Non renseigné**PHEC :** Non renseigné**SOURCE DE REPÉRAGE : RECENSEMENT DES REPÈRES DE CRUES SUR LE DÉPARTEMENT DE L'AUDE, RÉALISÉ PAR LA DDTM11 -****Type de repérage :** Source bibliographique**Organisme :** DDTM 11**NIVELLEMENT INITIAL****Méthode :** Non renseigné**Référence nivelée :** Autre type de référence**Système altimétrique :** NGF IGN 1969 (système normal)**Altitude de la référence (en m) :** 32.170 m**Différence entre le niveau d'eau et la référence (en m) :** 1.590 m**Altitude calculée de l'eau (en m) :** 33.76 m
