Commune : **COUIZA**Rivière : **La Sals**

Église

Code : DDTM11_S_1181

Code : DDTM11_R_1181_3

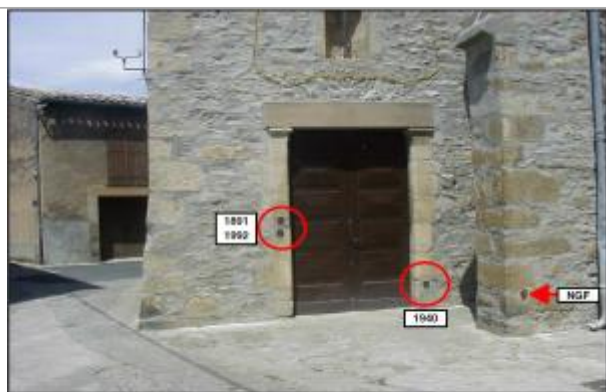
Vue du repère

**25 octobre 1891**Nature de l'inondation : **Débordement de cours d'eau**Altitude calculée de l'eau : **227.43 m**Nature du repère : **Plaque**

Commentaires : Piliers porte d'entrée - rive gauche. Date d'enquete : 18/12/2001

Différence entre le niveau d'eau et la référence (en m) : 1.500 m

Altitude calculée de l'eau (en m) : 227.43 m
