Commune : **COUIZA**

Rivière : **L' Aude**

Pont Vieux

Unité de gestion : Méditerranée Ouest
 Code : DDTM11_S_1197 Date de mise à jour : 08/09/2017
 Auteur : DDTM 11

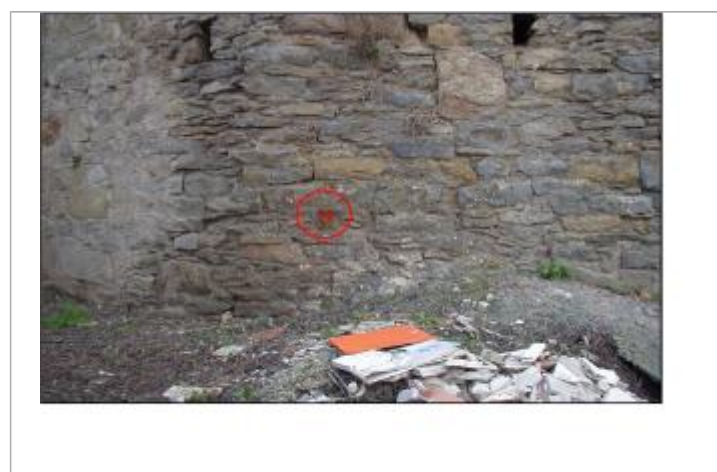
Code : DDTM11_R_1197_1 Date de mise à jour : 19/02/2018
 Auteur : DDTM 11

Commentaires : Mur de soutènement -culée droite aval. Date d'enquete : 13/03/2002

Maximum de l'inondation : Oui
 Visibilité : Non renseigné État du repère : Non renseigné
 Pérennité : Non renseigné Repère calculé : Non renseigné
 PHEC : Non renseigné

Méthode : Non renseigné
 Référence nivelée : Autre type de référence
 Système altimétrique : NGF IGN 1969 (système normal)
 Altitude de la référence (en m) : 221.720 m
 Différence entre le niveau d'eau et la référence (en m) : 3.820 m
 Altitude calculée de l'eau (en m) : 225.54 m
