Commune : **COUIZA**Rivière : **L' Aude****Pont Vieux****2**

Code : DDTM11_S_1197

Code : DDTM11_R_1197_2

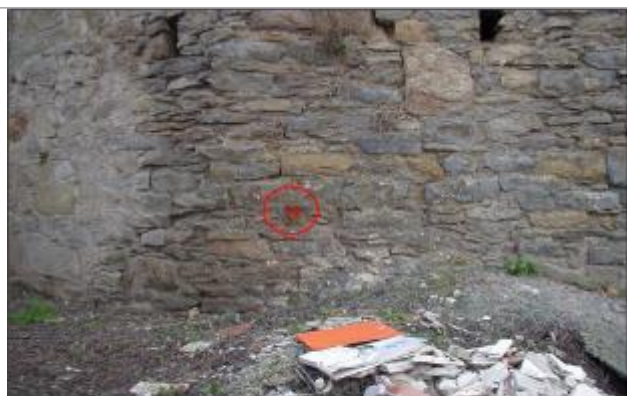
Vue du repère

**25 Octobre 1891**Altitude calculée de l'eau : **227.28 m**Nature de l'inondation : **Débordement de cours d'eau**Nature du repère : **Non renseigné**

Commentaires : Mur de soutènement -culée droite aval. Date d'enquete : 13/03/2002
