Commune : **LIMOUX****23, Avenue des Corbières**

Commentaires : Enclos Barrau

GÉNÉRAL**Unité de gestion** : Méditerranée Ouest

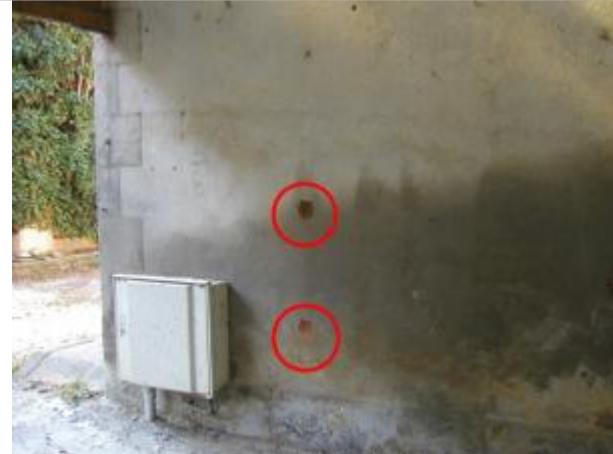
Façade Nord-Est - rive droite

**25 Octobre 1891**Nature de l'inondation : **Débordement de cours d'eau**Altitude calculée de l'eau : **171.27 m**Nature du repère : **Non renseigné**

Commentaires : Façade Nord Est - rive droite. Date d'enquête : 07/12/1999
