Commentaires : Le Benefiri

GÉNÉRAL

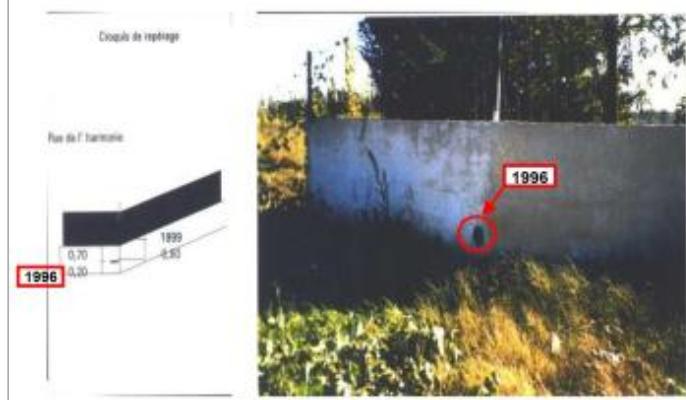
Partie supérieure du mur - Rive Gauche

Nature de l'inondation : **Débordement de cours d'eau**Altitude calculée de l'eau : **7.83 m**Nature du repère : **Non renseigné****Commentaires :** Partie supérieure du mur - rive gauche. Q = 1600m3 / seconde Ex N° 024-F, Etude 1996-1999. Date d'enquête : 13/12/1994

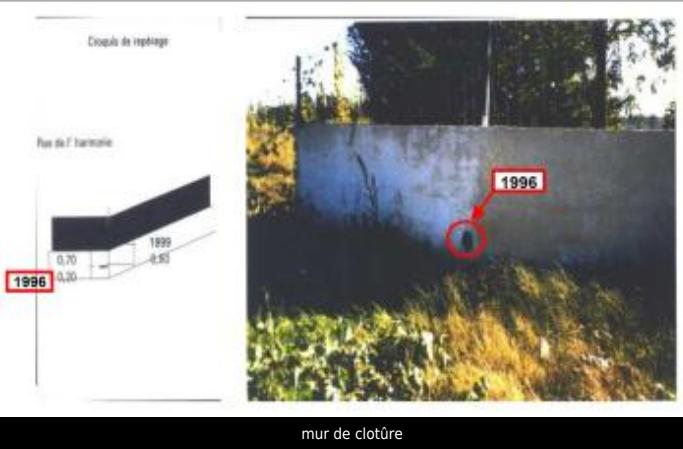
Méthode : Non renseigné**Référence nivelée :** Autre type de référence**Système altimétrique :** NGF IIGN 1969 (système normal)**Altitude de la référence (en m) :** 7.630 m**Différence entre le niveau d'eau et la référence (en m) :** 0.200 m**Altitude calculée de l'eau (en m) :** 7.83 m
