Commune : CUXAC-D'AUDE

Rue de l'Harmonie

GÉNÉRAL**Unité de gestion :** Méditerranée Ouest**Code :** DDTM11_S_1245**Date de mise à jour :** 18/09/2017**Auteur :** DDTM 11

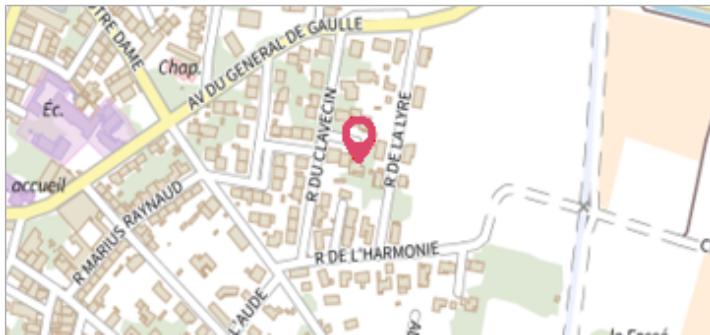
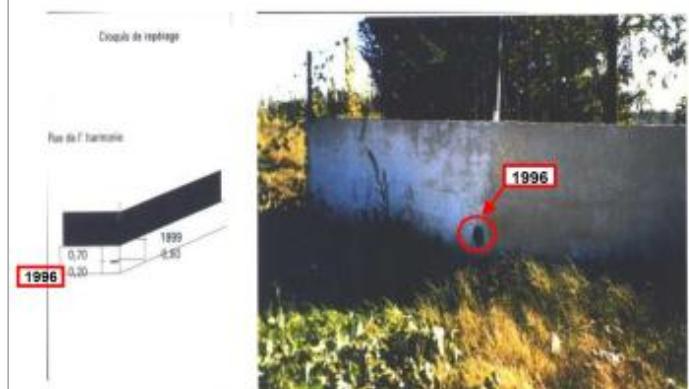
Partie supérieure du mur - Rive Gauche

Commentaires : Partie supérieure du mur - rive gauche. Date d'enquête : 21/12/1999**GÉNÉRAL****Code :** DDTM11_R_1245_2**Date de mise à jour :****Auteur :** DDTM 11
