Commune : **MERIAL**Rivière : **Le Rebenty****Pont de la RD 107 - PR 8+660****1** Repère(s) sur le site**GÉNÉRAL**

Code : DDTM11_S_1288

SOURCE DE REPÉRAGE : RECENSEMENT DES REPÈRES DE CRUES SUR LE DÉPARTEMENT DE L'AUDE, RÉALISÉ PAR LA DDTM11 -

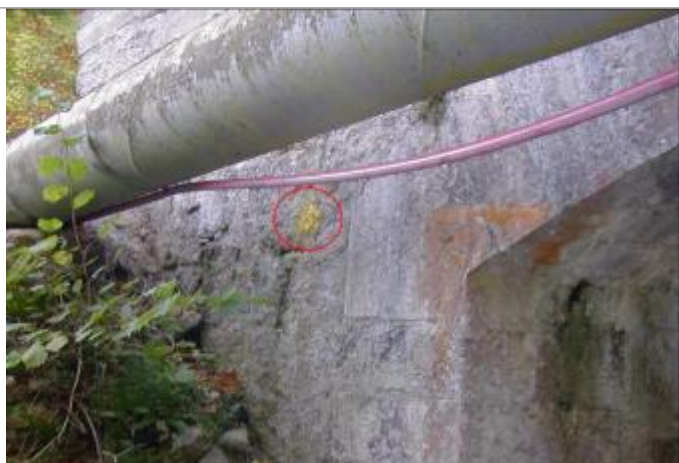
Vue du repère

**13 septembre 1963**Nature de l'inondation : **Débordement de cours d'eau**Altitude calculée de l'eau : **non déterminé**Nature du repère : **Plaque**

Commentaires : culée droite - aval. Date d'enquete : 26/10/2001

Différence entre le niveau d'eau et la référence (en m) : 1.300 m
