Commune : MÉRIAL

## Pont de la RD 107 - PR 8+660

Rivière : Le Rebenty

**1** Repère(s) sur le site**GÉNÉRAL****Unité de gestion :** Méditerranée Ouest**Code :** DDTM11\_S\_1288**Date de mise à jour :** 08/09/2017**Auteur :** DDTM 11

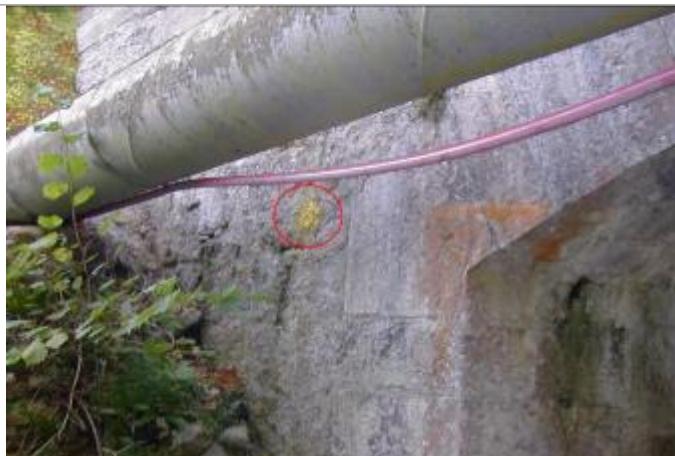
**13 Septembre 1963****Nature de l'inondation :** Débordement de cours d'eau**Altitude calculée de l'eau :** non déterminé**Nature du repère :** Plaque**Commentaires :** culée droite - aval. Date d'enquête : 26/10/2001**GÉNÉRAL****Code :** DDTM11\_R\_1288\_1**Date de mise à jour :****Auteur :** DDTM 11

Vue du repère
