Commune : **ALZONNE** | Rivière : **Le Fresquel**

**Rue du Moulin #2**

Unité de gestion : Méditerranée Ouest  
 Code : DDTM11\_S\_1473      Date de mise à jour : 08/09/2017  
 Auteur : DDTM 11

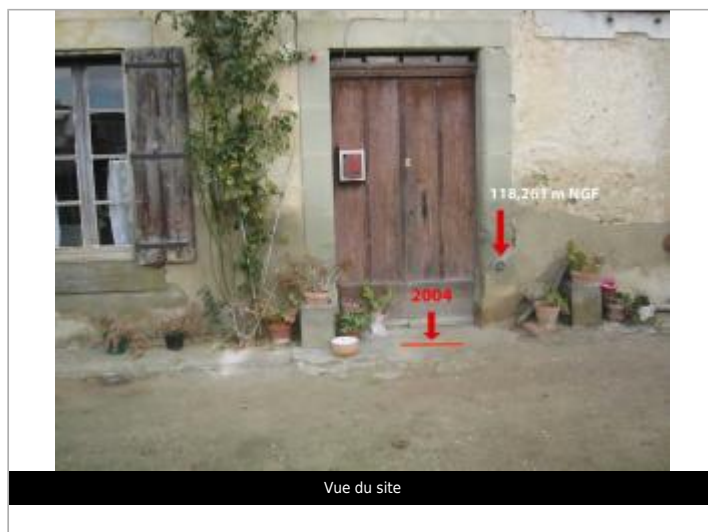
**Commentaires** : Moulin Cambon. La marque gravée sur la pierre du pilier gauche a été effacée, mais la propriétaire se souvient parfaitement de son emplacement. Présence d un repère de nivellement à la même hauteur sur le pilier droit (ZDN3 - 53) . Date d'enquete : 01/01/2005
