Commune : ALZONNE

Tantrigues

Rivière : Le Lampy

1 Repère(s) sur le site**GÉNÉRAL****Unité de gestion :** Méditerranée Ouest**Code :** DDTM11_S_1491**Date de mise à jour :** 08/09/2017**Auteur :** DDTM 11

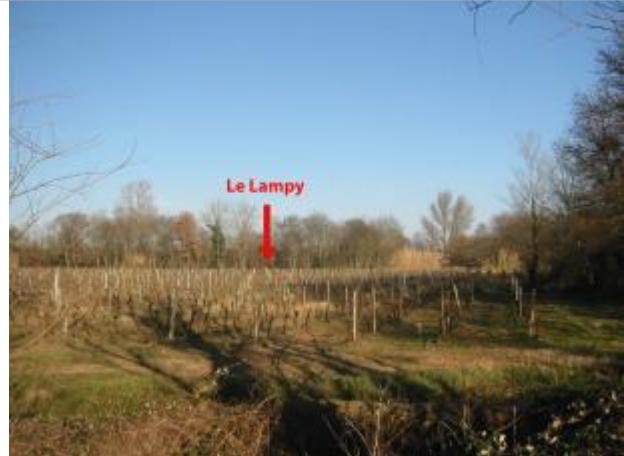
Vue du site

Commentaires : Tantrigues

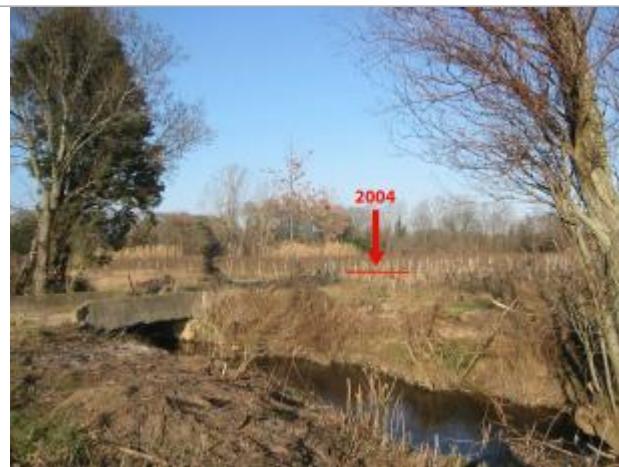
Vue du repère

**10 Janvier 2004**Nature de l'inondation : **Débordement de cours d'eau**Altitude calculée de l'eau : **120.349 m**Nature du repère : **Non renseigné****Commentaires :** Dans les vignes entre le moulin de Reilhou et Tantrigues. En 2004, l'eau a recouvert les ceps des vignes entre le Lampy et le canal de prise d'eau du moulin. Le repère de nivellation du moulin de Reilhou semble avoir été enlevé . Date d'enquête : 15/03/2005**GÉNÉRAL****Code :** DDTM11_R_1491_1**Date de mise à jour :****Auteur :** DDTM 11

SOURCE DE REPÉRAGE : RECENSEMENT DES REPÈRES DE CRUES SUR LE DÉPARTEMENT DE L'AUDE, RÉALISÉ PAR LA DDTM11 -**Type de repérage :** Source bibliographique**Organisme :** DDTM 11**NIVELLEMENT INITIAL****Méthode :** Non renseigné**Référence nivellée :** Autre type de référence**Système altimétrique :** NGF IGN 1969 (système normal)**Altitude de la référence (en m) :** 119.649 m**Différence entre le niveau d'eau et la référence (en m) :** 0.700 m**Altitude calculée de l'eau (en m) :** 120.349 m
