Commune : **BRAM**Rivière : **Le ruisseau de la Preuille****5977 La Prade-Est****1** Repère(s) sur le site**GÉNÉRAL**

Code : DDTM11_S_1513

Auteur : DDTM 11

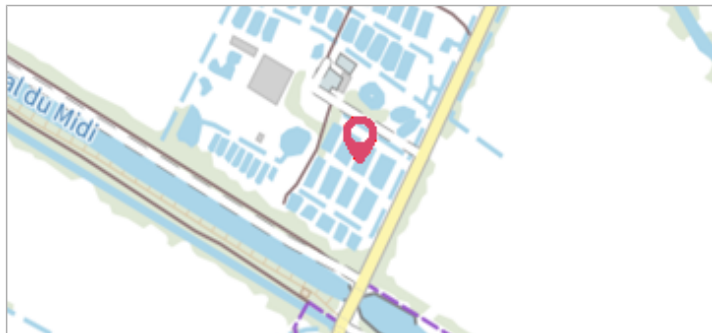
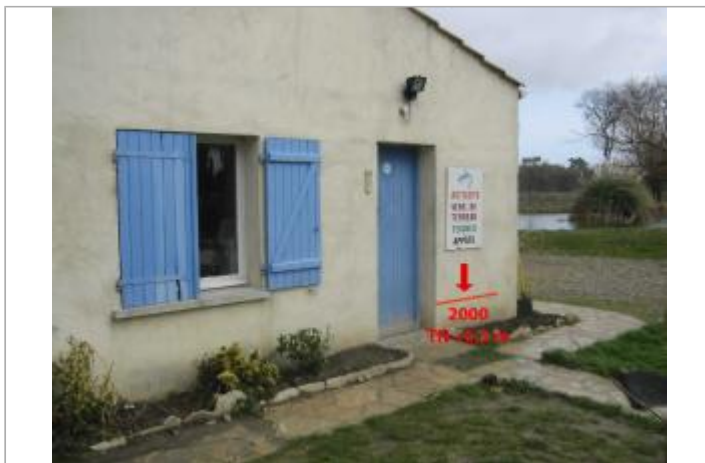
Vue du site

Nature de l'inondation : **Débordement de cours d'eau**Altitude calculée de l'eau : **non déterminé**Nature du repère : **Non renseigné****Commentaires** : Pisciculture entre RD 4 et Canal. Il y a eu 30 cm d'eau dans ce bâtiment . Date d'enquete : 01/01/2005**GÉNÉRAL**

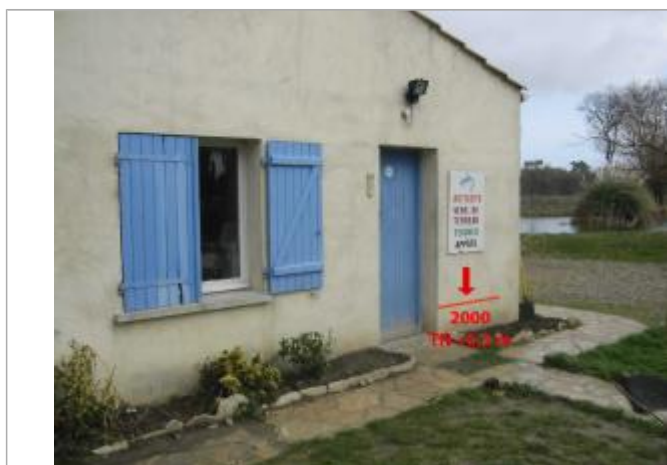
Vue du repère

Différence entre le niveau d'eau et la référence (en m) : 0.300 m
