Commune : BROUSSES-ET-VILLARET

Rivière : La Dure

GÉNÉRAL**Unité de gestion :** Méditerranée Ouest**Code :** DDTM11_S_1530**Date de mise à jour :** 08/09/2017**Auteur :** DDTM 11

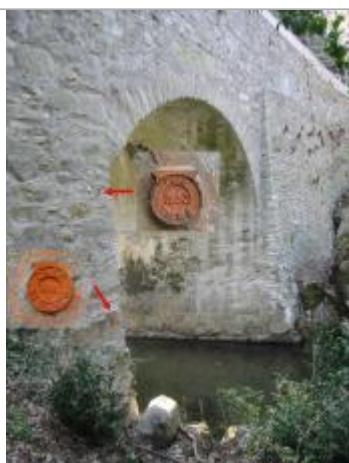
Vue du repère

Nature du repère : Plaque

Commentaires : Pont de la RD 103 sur la Dure, culée amont rive gauche. Borne située à 2,01 mètres au-dessous de celle de 1930 Située à 7,07 m sous le niveau de la chaussée. Date d'enquête : 15/03/2005**GÉNÉRAL****Code :** DDTM11_R_1530_1**Date de mise à jour :****Auteur :** DDTM 11
