Commune : **BROUSSES-ET-VILLARET** | Rivière : **La Dure**

9 Chemin de Cambou

Unité de gestion : Méditerranée Ouest
Code : DDTM11_S_1532 **Date de mise à jour :** 08/09/2017
Auteur : DDTM 11

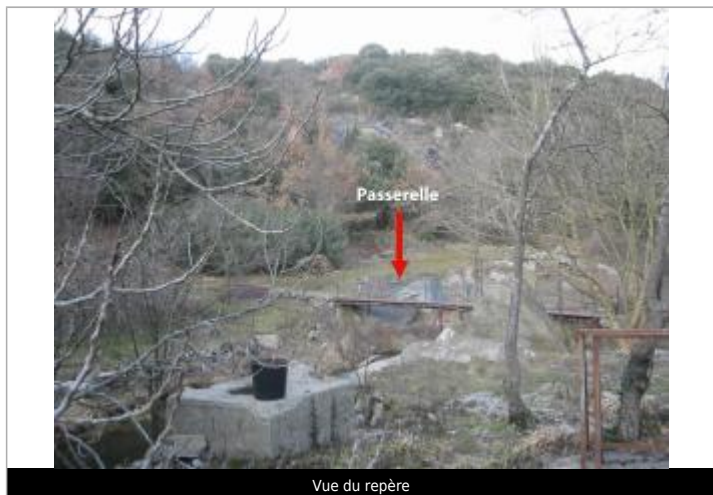
Commentaires : Passerelle au moulin du Cambou. L'eau est passée par dessus la passerelle en 1930, ce témoignage est confirmé par un document de 1830 mentionnant une ligne des hautes eaux 2,20 m au dessus du barrage de la prise d'eau du moulin . Date d'enquete : 15/03/2005

Maximum de l'inondation : Oui
Visibilité : Non renseigné **État du repère :** Non renseigné
Pérennité : Non renseigné **Repère calculé :** Non renseigné
PHEC : Non renseigné
