Commune : CARCASSONNE

**11 Rue Colbert**

Rivière : Le Fresquel

**1** Repère(s) sur le site**GÉNÉRAL****Unité de gestion :** Méditerranée Ouest**Code :** DDTM11\_S\_1537**Date de mise à jour :** 08/09/2017**Auteur :** DDTM 11

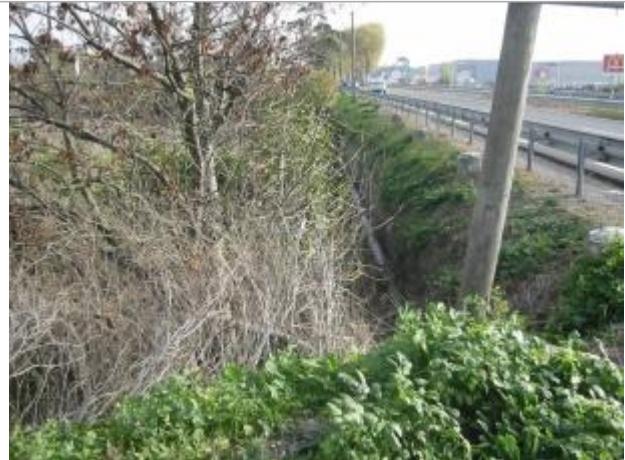
Vue du site

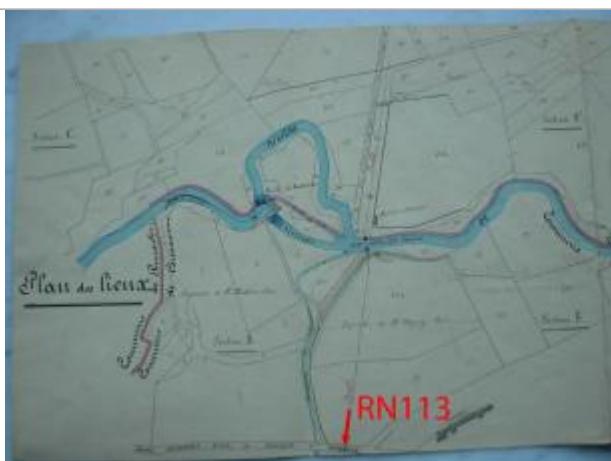
**23 Juin 1875**Nature de l'inondation : **Débordement de cours d'eau**Altitude calculée de l'eau : **101 m**Nature du repère : **Non renseigné****Commentaires :** Mur de soutènement de la RN 113. Origine renseignement AD 11/ SW2355 Fiabilité Forte. La crue de 1875 est marquée à + 2 m/TN au mur de la RN 113. La ligne des Hautes Eaux est à 100,06 de l'époque, soit + 1,01 m/TN. Date d'enquête : 18/10/2002**GÉNÉRAL****Code :** DDTM11\_R\_1537\_1**Date de mise à jour :****Auteur :** DDTM 11

Vue du repère
