Commune : **ISSEL** | Rivière : **Le ruisseau de l'Argentouire**

Proche 96 A Saint-Roch

Unité de gestion : Méditerranée Ouest
 Code : DDTM11_S_1601 Date de mise à jour : 08/09/2017
 Auteur : DDTM 11

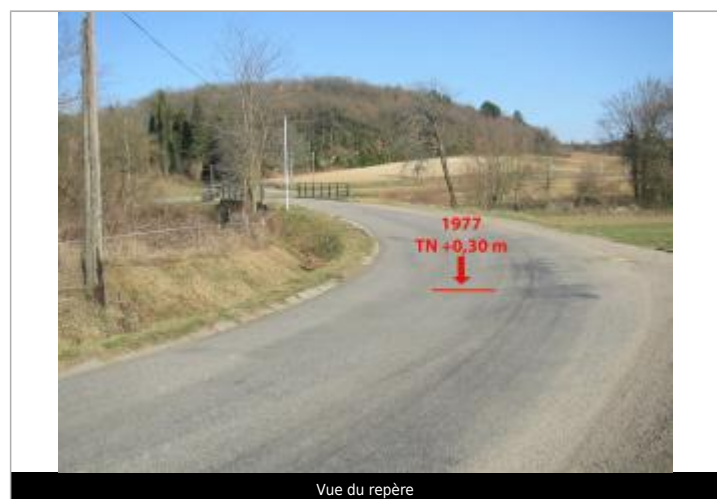
Code : DDTM11_R_1601_1 Date de mise à jour : 19/02/2018
 Auteur : DDTM 11

Commentaires : RD 126, pont sur l'Argentouire au lieu dit St Roch. Il y avait 20 à 30 cm d'eau à proximité du pont, au point le plus bas de la chaussée. Point coté 180 m sur la carte à 1/25 000. Date d'enquete : 15/03/2004

Maximum de l'inondation : Oui
 Visibilité : Non renseigné État du repère : Non renseigné
 Pérennité : Non renseigné Repère calculé : Non renseigné
 PHEC : Non renseigné
