Commune : **MOUSSOULENS****6283 Mourviel****1**

GÉNÉRAL**Unité de gestion :** Méditerranée Ouest**Code :** DDTM11_S_1662**Date de mise à jour :** 08/09/2017**Auteur :** DDTM 11

Vue du site

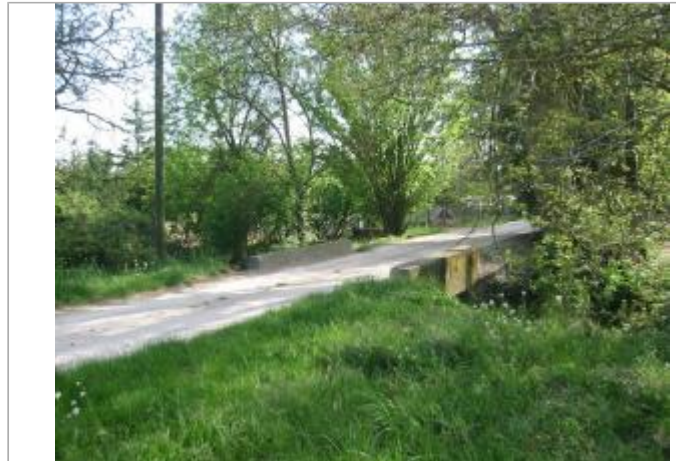
Commentaires : Chemin des Festes. Ce pont a été endommagé par les crues de 1930 (cf document de la mairie) Les riverains signalent que le chemin est fréquemment inondé. Point coté 133 m sur le 25 000°. Date d'enquête : 15/03/2005

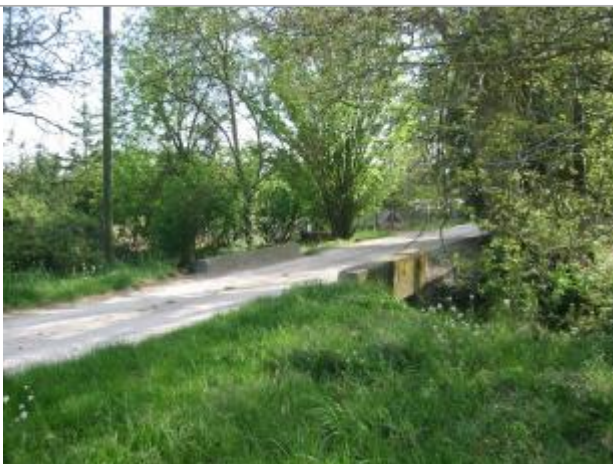
Vue du repère

**15 Janvier 1981**Altitude calculée de l'eau : **non déterminé**Nature de l'inondation : **Débordement de cours d'eau**Nature du repère : **Non renseigné**

Type de repérage : Source bibliographique**Organisme :** DDTM 11**NIVELLEMENT INITIAL****Méthode :** Non renseigné**Référence nivelée :** Autre type de référence**Système altimétrique :** NGF IGN 1969 (système normal)**Différence entre le niveau d'eau et la référence (en m) :** 0.200 m
