Commune : **PEZENS**Rivière : **Le Fresquel****1 Rue Molière #2****1** Repère(s) sur le site**GÉNÉRAL**

Code : DDTM11_S_1752

Code : DDTM11_R_1752_1

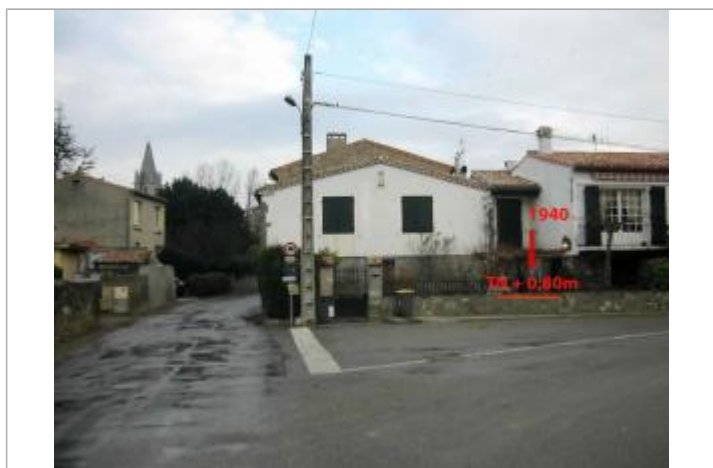
Vue du repère

Nature de l'inondation : **Débordement de cours d'eau**Altitude calculée de l'eau : **non déterminé**Nature du repère : **Non renseigné****Commentaires** : Route de Caux et Sauzens (RD 48). Maison de propriétaire à l'intérieur.. Le propriétaire montre l'étagère sur laquelle se trouvaient les livres qui étaient mouillés et moisis à son retour de Carcassonne. Il y a eu 80 cm d'eau à l'intérieur de la maison. Date d'enquête : 22/11/2004**GÉNÉRAL**

Différence entre le niveau d'eau et la référence (en m) : 0.800 m
