Commune : RAISSAC-SUR-LAMPY

Commentaires : Ancien moulin en rive gauche du Lampy

Code : DDTM11_S_1782

**23 Mai 1910**

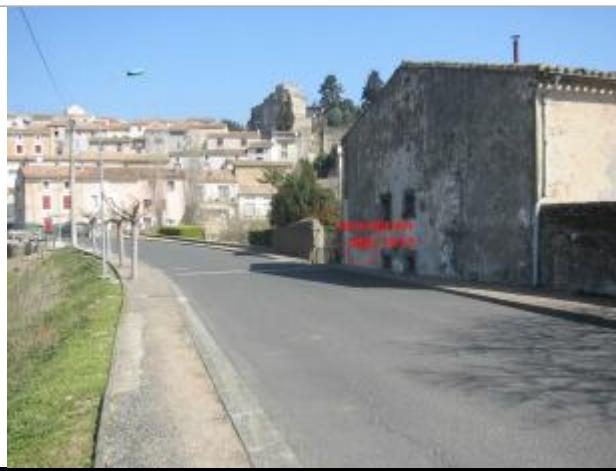
Vue du repère

Commentaires : Marque quasiment effacée (peinture rouge sur la Façade) lors du relevé. Façade réhabilitée récemment (suppression du repère). Le niveau est indiqué à 30 cm au-dessus du trottoir actuel Le pont sur le Lampy est à la cote 130 sur la carte au 1/25 000 . Date d'enquête : 15/03/2005**GÉNÉRAL**

SOURCE DE REPÉRAGE : RECENSEMENT DES REPÈRES DE CRUES SUR LE DÉPARTEMENT DE L'AUDE, RÉALISÉ PAR LA DDTM11 -**Type de repérage :** Source bibliographique**Organisme :** DDTM 11**NIVELLEMENT INITIAL****Méthode :** Non renseigné**Référence nivellée :** Autre type de référence**Système altimétrique :** NGF IGN 1969 (système normal)**Différence entre le niveau d'eau et la référence (en m) :** 0.300 m
