Commune : RAISSAC-SUR-LAMPY

Rivière : Le Lampy

A proximité de la station d'épuration, en face de la cave coopérative

Code : DDTM11_S_1784

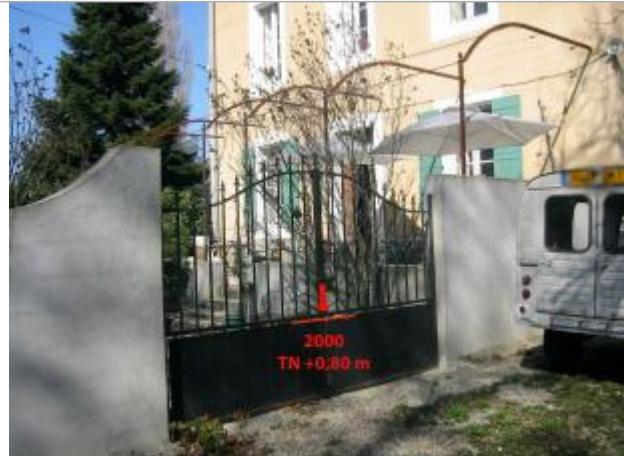
Commentaires : Maison en rive gauche

Vue du site

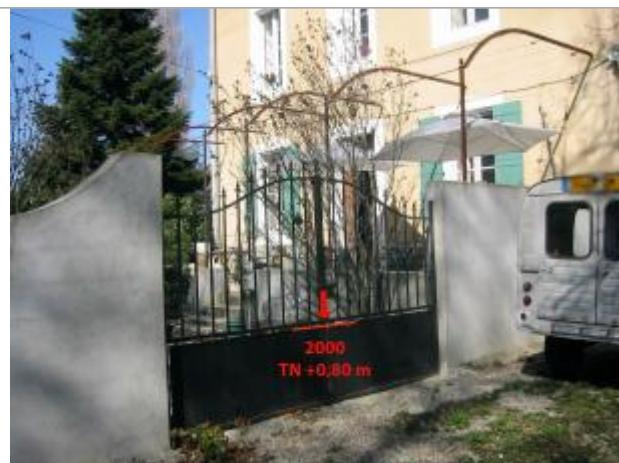
Commentaires : L'eau est arrivée à la grille du portail (soit 0,80 m au-dessus du sol) . Date d'enquête : 15/03/2005

Différence entre le niveau d'eau et la référence (en m) : 0.800 m

Vue du repère
