Commune : **VILLEPINTE**Rivière : **Le ruisseau de Tenten****Proche 119 A Jalabert****1** Repère(s) sur le site**GÉNÉRAL**

Code : DDTM11\_S\_1934

**10 janvier 2004**Nature de l'inondation : **Débordement de cours d'eau**Nature du repère : **Non renseigné**

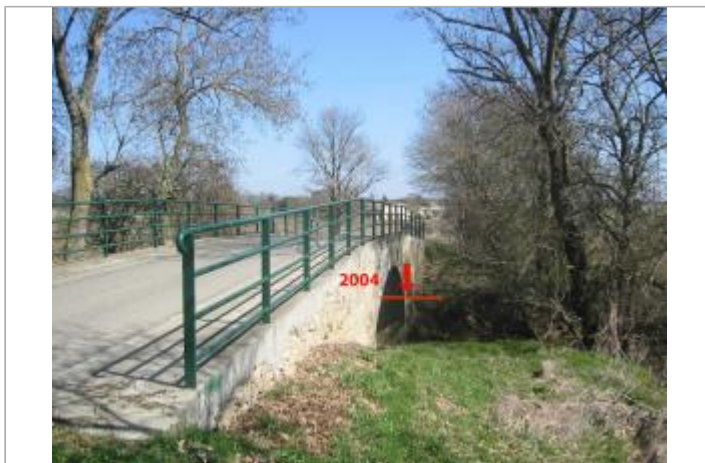
Vue du site

**Commentaires :** RD 526, entre Ste Marie et Jalabert, pont sur le Tenten. La route a été coupée car la vallée a été inondée, mais l'eau n'a pas recouvert le pont. Estimation, compte tenu de la configuration des lieux : 0,50 à 0,80 m de tirant d'air sous la voûte de l'ouvrage. Point coté 144 m sur le pont, carte à 1/25 000. Date d'enquête : 15/03/2005

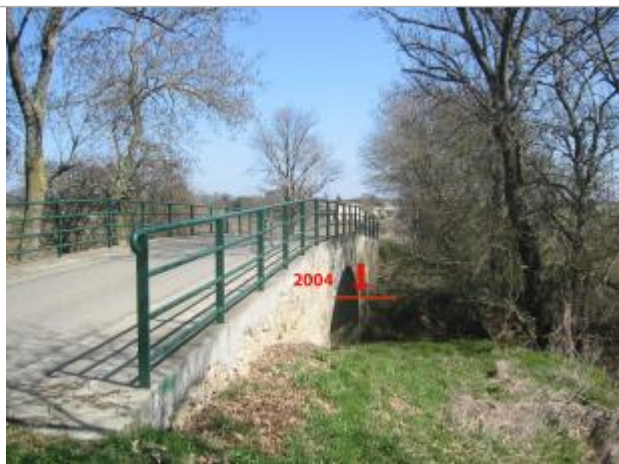
Vue du repère

Maximum de l'inondation : Oui
