Commune : **MAILHAC**Rivière : **Le ruisseau du Répudre****Espace de jeux - centre village****Commentaires** : Centre ville**1**

**GÉNÉRAL****Unité de gestion** : Méditerranée Ouest**Code** : DDTM11\_S\_1944**Date de mise à jour** : 08/09/2017**Auteur** : DDTM 11

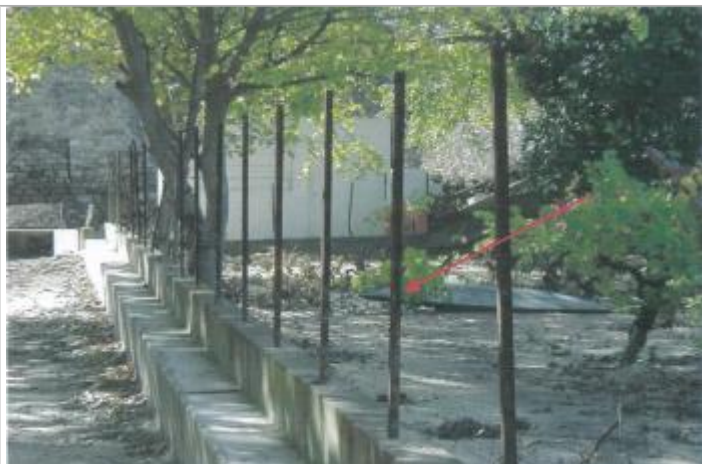
Vue du repère

**30 Octobre 2002**Altitude calculée de l'eau : **non déterminé**Nature de l'inondation : **Débordement de cours d'eau**Nature du repère : **Non renseigné****Commentaires** : clôture grillagée - rive gauche. laisses de crue sur grillage . Date d'enquete : 07/11/2002**GÉNÉRAL****Code** : DDTM11\_R\_1944\_1**Date de mise à jour** :**Auteur** : DDTM 11

**MARQUE****Maximum de l'inondation** : Oui**Visibilité** : Non renseigné**État du repère** : Non renseigné**Pérennité** : Non renseigné**Repère calculé** : Non renseigné**PHEC** : Non renseigné**SOURCE DE REPÉRAGE : RECENSEMENT DES REPÈRES DE CRUES SUR LE DÉPARTEMENT DE L'AUDE, RÉALISÉ PAR LA DDTM11 -****Type de repérage** : Source bibliographique**Organisme** : DDTM 11**NIVELLEMENT INITIAL****Méthode** : Non renseigné**Référence nivelée** : Autre type de référence**Système altimétrique** : NGF IGN 1969 (système normal)**Différence entre le niveau d'eau et la référence (en m)** : 1.500 m
