Commune : DOUZENS

## Pont de la RD 2113 sur Rieu Gras

Code : DDTM11\_S\_1958

Code : DDTM11\_R\_1958\_2

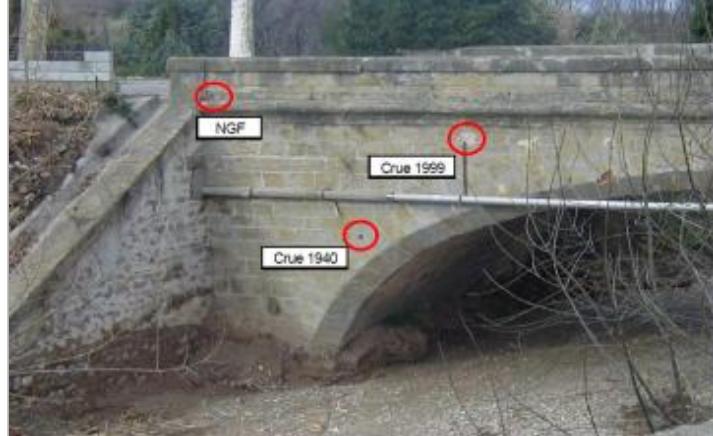
Vue du site

Commentaires : La croix blanche

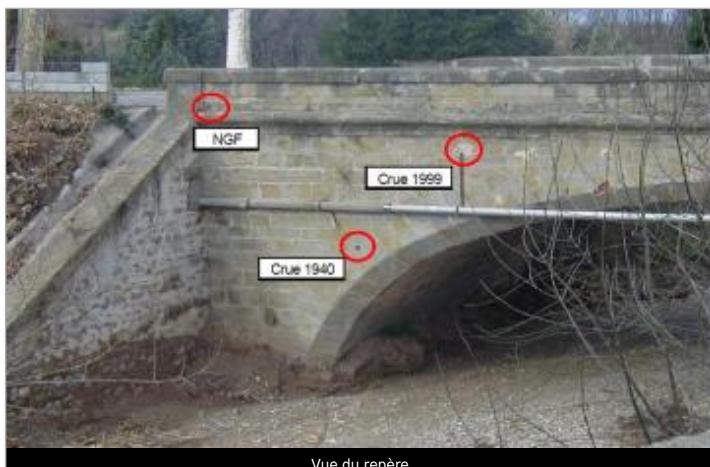
Vue du repère

Commentaires : Pont. ancrage suspension tuyau . Date d'enquête : 01/10/2000

Altitude calculée de l'eau : **81.15 m**

Nature du repère : Plaque

Différence entre le niveau d'eau et la référence (en m) : 4.500 m
