Commune : **MALVES-EN-MINERVOIS****Cabanon**Rivière : **La Clamoux****1** Repère(s) sur le site**GÉNÉRAL****Unité de gestion :** Méditerranée Ouest**Code :** DDTM11\_S\_2002**Date de mise à jour :** 08/09/2017**Auteur :** DDTM 11

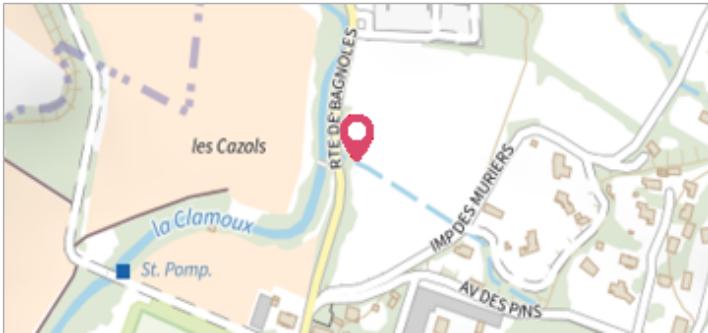
**12 Novembre 1999****Nature de l'inondation :** Débordement de cours d'eau**Altitude calculée de l'eau :** **113.16 m****Nature du repère :** Non renseigné**Commentaires :** Mur cabanon. trace limon - marquage peinture. Date d'enquête : 30/11/1999**GÉNÉRAL****Code :** DDTM11\_R\_2002\_1**Date de mise à jour :****Auteur :** DDTM 11
