Commune : **MALVES-EN-MINERVOIS****Jardins maraîchers**Rivière : **La Clamoux****1** Repère(s) sur le site**GÉNÉRAL****Unité de gestion :** Méditerranée Ouest**Code :** DDTM11\_S\_2003**Date de mise à jour :** 08/09/2017**Auteur :** DDTM 11

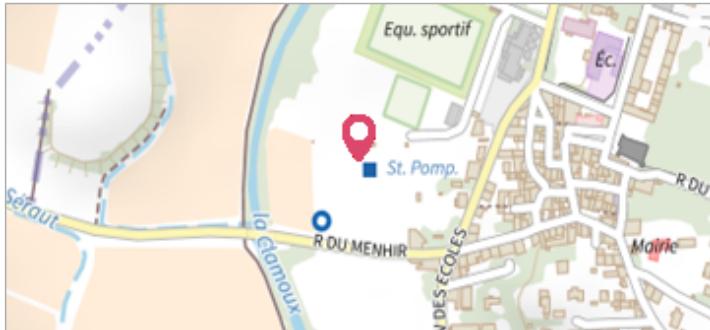
**12 Novembre 1999****Nature de l'inondation :** Débordement de cours d'eau**Altitude calculée de l'eau :** **109.93 m****Nature du repère :** Non renseigné**Commentaires :** Mur cabanon. trace limons, marquage peinture. Date d'enquête : 30/11/1999**GÉNÉRAL****Code :** DDTM11\_R\_2003\_1**Date de mise à jour :****Auteur :** DDTM 11
