Commune : **TALENCIEUX**

Hameau à Assuis - La Cance

Code : WEB_S_201709294936

Texte : Inondation par crue du 22 septembre 1890

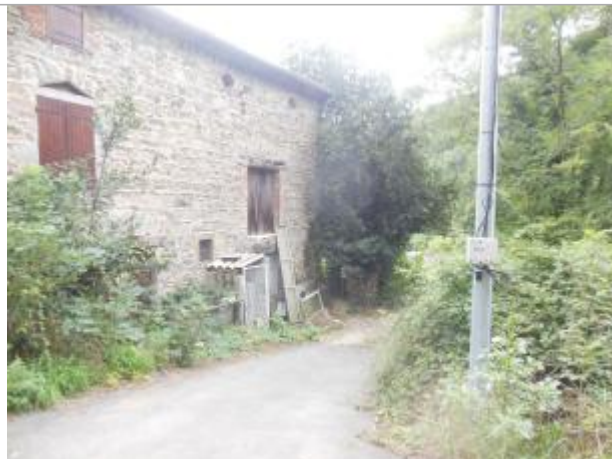
Façade d'habitation avec repère de crue sur le muret et repère géodésique IGN

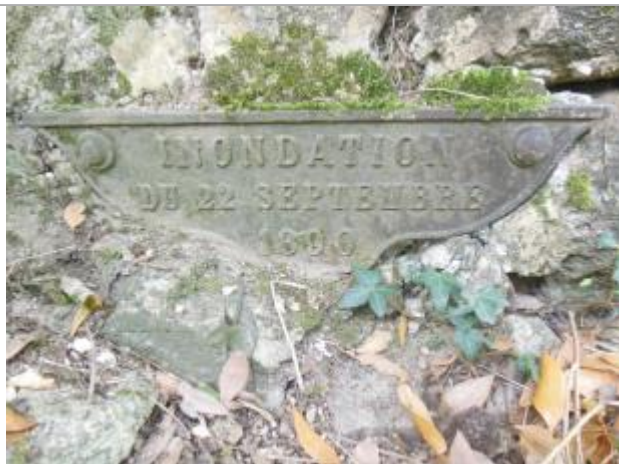
Plaque métallique sur muret en pierre (propriété privée)

NIVELLEMENT EFFECTUÉ PAR L'IGN EN 1979 - FICHE REPERE DE CRUE DISPONIBLE SUR SITE DES REPERES GÉODÉSQUES - 29/09/2017
