Commune : TALENCIEUX

## Hameau à Assuis - La Cance

**GÉNÉRAL****Unité de gestion :** Grand Delta**Code :** WEB\_S\_201709294936**Auteur :** Syndicat des 3 Rivières**Date de mise à jour :** 03/09/2020

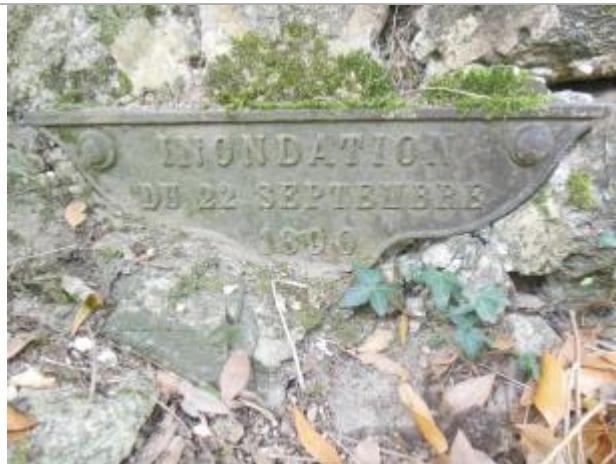
**MARQUE****Texte :** Inondation par crue du 22 septembre 1890**Maximum de l'inondation :** Oui**Visibilité :** Oui

Plaque métallique sur muret en pierre (propriété privée)

**NIVELLEMENT EFFECTUÉ PAR L'IGN EN 1979 - FICHE REPÈRE DE CRUE DISPONIBLE SUR SITE DES REPERES GÉODÉSIQUES - 29/09/2017****Méthode :** Nivellement direct**Référence nivelée :** Marque d'inondation**Système altimétrique :** NGF IGN 1969 (système normal)**Altitude de la référence (en m) :** 151.010 m**Différence entre le niveau d'eau et la référence (en m) :** 0.000 m**Altitude calculée de l'eau (en m) :** 151.01 m
