Commune : **VILLEVOCANCE**

## Le Vieux Pont - inondation par le Malbuisson de la rue du Vieux Pont située en rive gauche

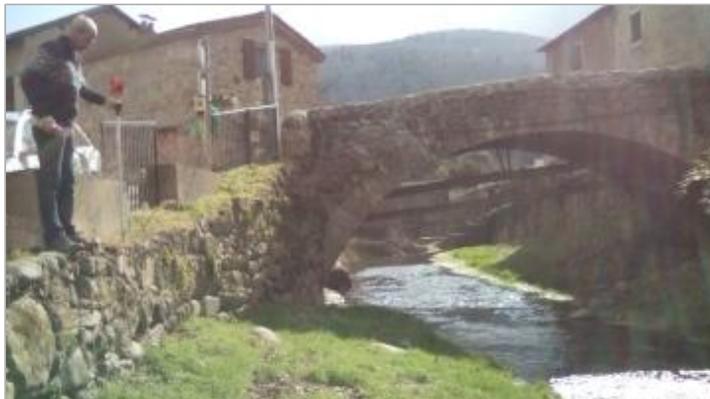
Le Vieux Pont - haut du mur en rive gauche nivelé à 429.03 m NGF

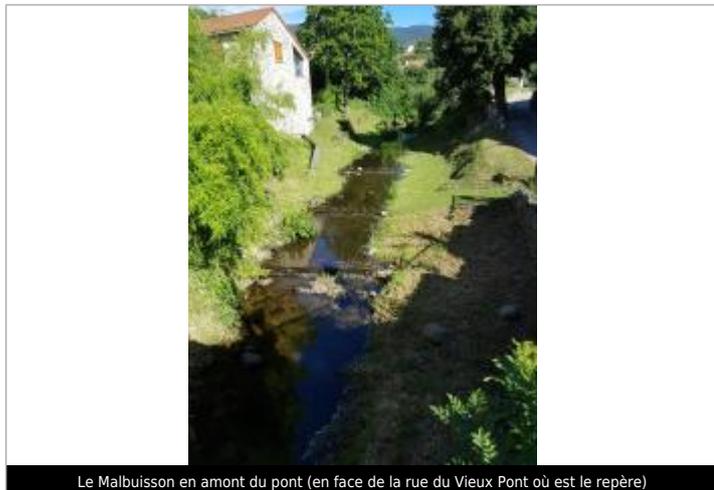
**Commentaires :** Repère de crue situé sur la façade d'une habitation privée de la rue du vieux pont - inondation liée probablement à un embâcle sur le vieux pont

Le Malbuisson en amont du pont (en face de la rue du Vieux Pont où est le repère)

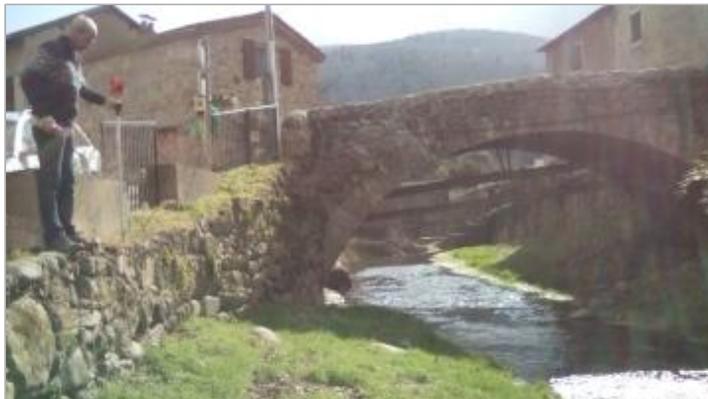
Le Vieux Pont - haut du mur en rive gauche nivelé à 429.03 m NGF

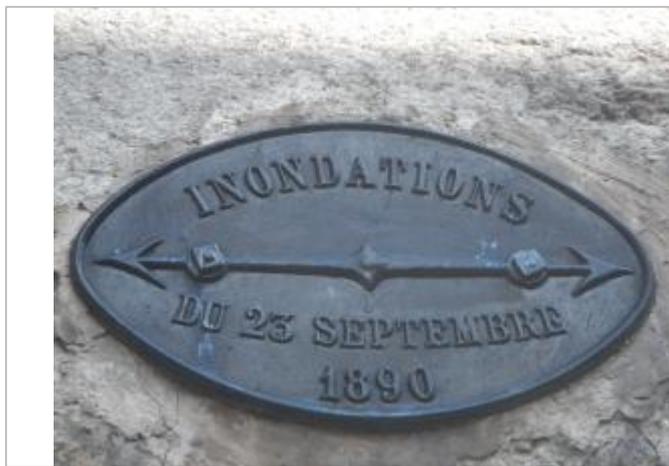
**Texte :** Inondation par crue du 23 septembre 1890

Plaque repère de crue

**Commentaires sur le nivellement :** Nivellement réalisé par un géomètre dans le cadre de la mise à jour du PPRI Cance Deûme, le TN (enrobé) sous le repère = 427.55 m NGF. Référence nivelée à utiliser pour la levée des laisses de crue :
