Commune : **SAINT-LAURENT-DU-MARONI**Rivière : **Le Maroni****Entrepôt en béton face à l'embarcadère****1** Repère(s) sur le site**GÉNÉRAL****Unité de gestion :** Guyane**Code :** GUY\_gin09\_S\_1**Auteur :** DEAL Guyane**Date de mise à jour :** 10/10/2017

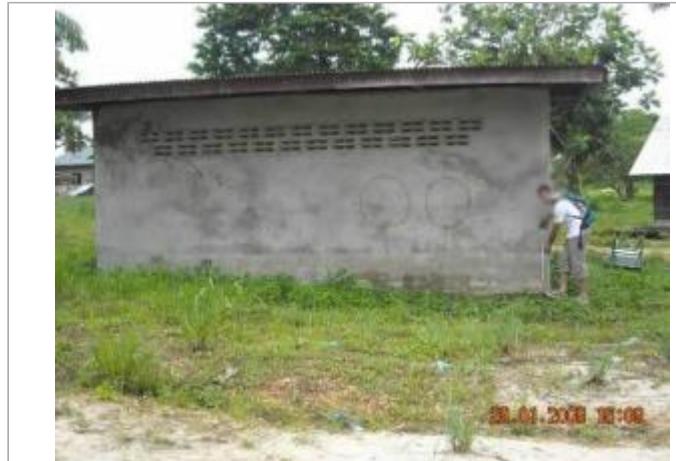
Vue globale du bâtiment

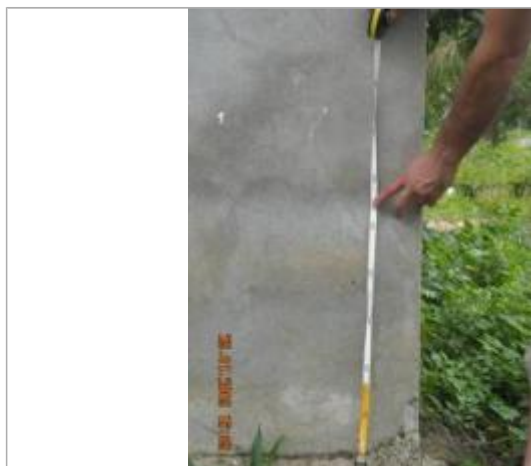
Vue du support et de la mesure du niveau des PHE

**MARQUE****Maximum de l'inondation :** Oui**Visibilité :** Non**Pérennité :** Aucune**PHEC :** Non renseigné**État du repère :** Non renseigné**Repère calculé :** Non renseigné**SOURCE DE REPÉRAGE :** ETUDE DES CRUES DU MARONI DE MAI-JUIN 2008 ET AVRIL-MAI 2006 [GINGER ENVIRONNEMENT ET INFRASTRUCTURES POUR LA DDE DE GUYANE - MAI 2009] - 09/01/2009**Type de repérage :** Campagne de terrain post-inondation**Organisme :** GINGER Environnement**NIVELLEMENT INITIAL - 29/01/2009****Méthode :** Non renseigné**Organisme :** GINGER Environnement**Commentaires sur le nivellement :** Mesure manuelle avec un mètre. La référence n'a pas été nivelée**Référence nivelée :** Autre type de référence**Système altimétrique :** Niv. Général de la Guyane 1977**Différence entre le niveau d'eau et la référence (en m) :** 0.550 m
