Commune : **SAINT-LAURENT-DU-MARONI**

Rivière : **Le Maroni**

Code : GUY_gin09_S_2

SOURCE DE REPÉRAGE : ETUDE DES CRUES DU MARONI DE MAI-JUIN 2008 ET AVRIL-MAI 2006 [GINGER ENVIRONNEMENT ET INFRASTRUCTURES POUR LA DDE DE GUYANE - MAI 2009] - 09/01/2009

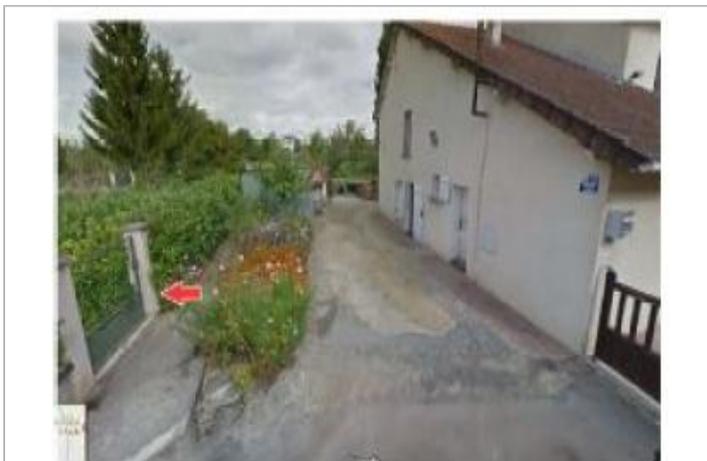
Maison blanche et bleue en béton. Muret devant terrasse.

Vue globale du bâtiment
