| | Commune : <b>APATOU</b> | Rivière : <b>Le Maroni</b> |
| | <b>Maison en béton avec pique à l'entrée Haut de la dalle.</b> | |

| Code : GUY_gin09_S_4 | Date de mise à jour : 10/10/2017 |

| Code : GUY_gin09_R_4_1 | Date de mise à jour : 19/02/2018 |

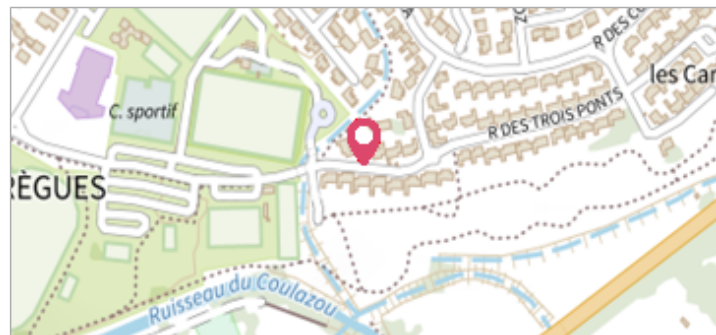
| <b>Commentaires :</b> Haut de la dalle. | | <b>1</b> Repère(s) sur le site |

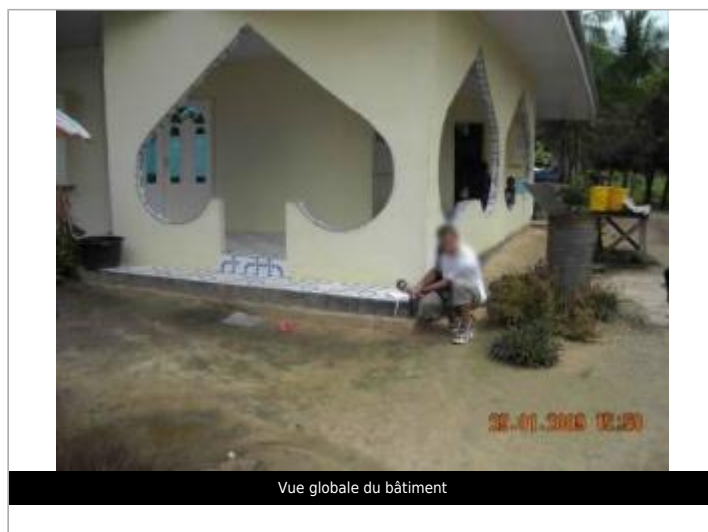
| | <b>Juin 2008</b> | Altitude calculée de l'eau : <b>non déterminé</b> |
| | Nature de l'inondation : <b>Débordement de cours d'eau</b> | Nature du repère : <b>Témoignage oral</b> |
| <b>Commentaires :</b> Montée lente. Village inonde durant une semaine. Niveau 2006 inférieur. | | |

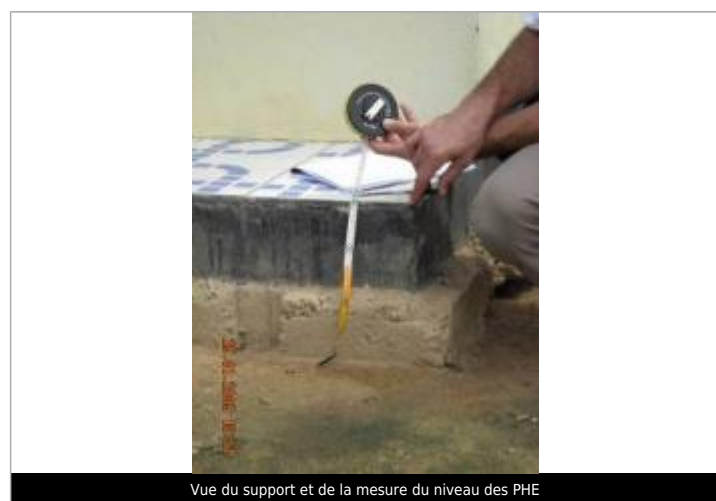
| Description référence du repère : Haut de la dalle. | |
| Différence entre le niveau d'eau et la référence (en m) : 0.300 m | |
