Commune : **APATOU**

Rivière : **Le Maroni**

## Maison bois avec inscription abeti niki en haut de la port

Code : GUY\_gin09\_S\_5

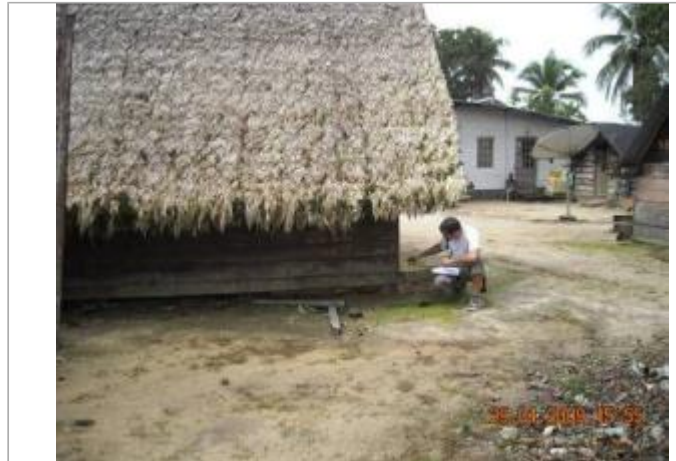
Vue globale du bâtiment

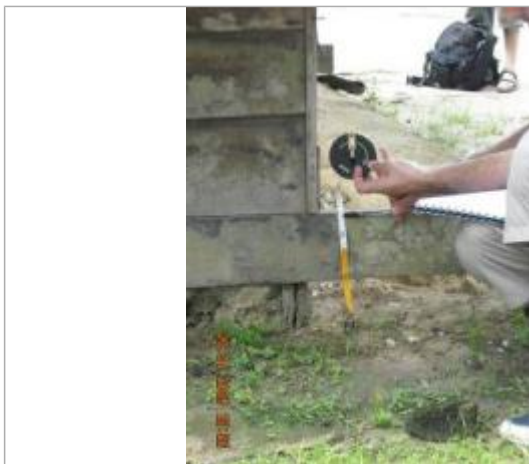
Commentaires sur le nivellement : Mesure manuelle avec un mètre. La référence n'a pas été nivelée

Différence entre le niveau d'eau et la référence (en m) : 0.250 m

Vue du support et de la mesure du niveau des PHE
