Commune : **APATOU**

Rivière : **Le Maroni**

Première maison en parpaings à droite en remontant de l'embarcadère.

Code : GUY_gin09_S_8

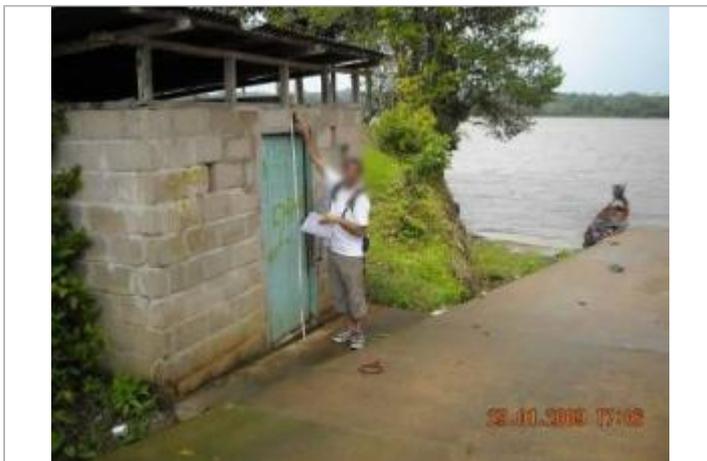
Vue globale du bâtiment

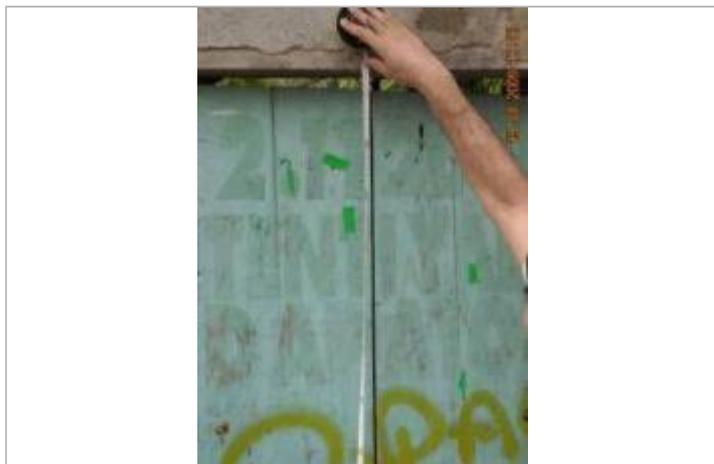
Commentaires : Crue de 2006 moins haute d'environ 1m. Durée de l'inondation : environ 1 mois. Le niveau maximum a atteint le eau de l'embarcadère

Vue du support et de la mesure du niveau des PHE

Commentaires sur le nivellement : Mesure manuelle avec un mètre. La référence n'a pas été nivelée

Différence entre le niveau d'eau et la référence (en m) : 2.050 m

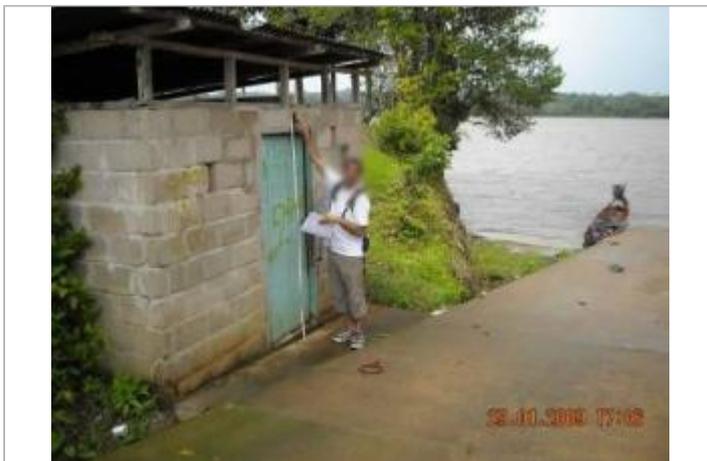
Vue globale du bâtiment

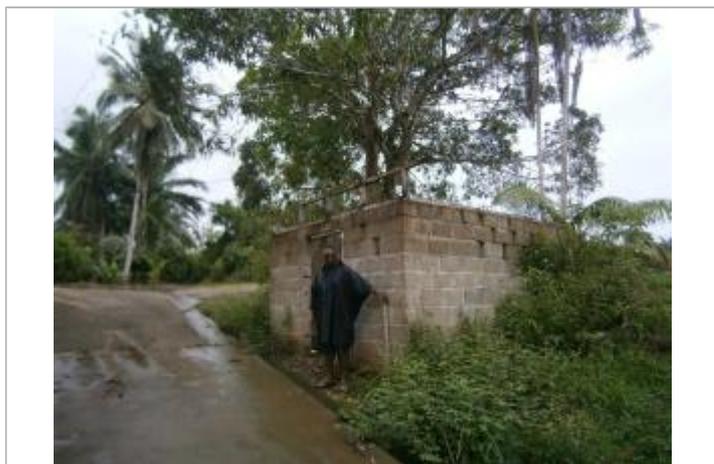
Commentaires : ruine ciment le long du dégrad

Commentaires sur le nivellement : mesure manuelle avec un mètre. La référence n'a pas été nivelée.

Description référence du repère : sol

Différence entre le niveau d'eau et la référence (en m) : 0.420 m

Vue du support de la mesure
