Commune : APATOU

Rivière : Le Maroni

# Maison R+1 en haut a gauche de l'embarcadère.

Unité de gestion : Guyane Code : GUY\_gin09\_S\_10 Auteur : DEAL Guyane

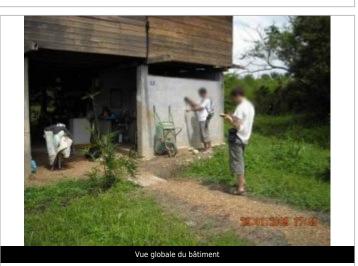
Commentaires : Rez-de-chaussée inonde pendant deux semaines.

Vue du support et de la mesure du niveau des PHE

Différence entre le niveau d'eau et la référence (en m) : 1.050 m

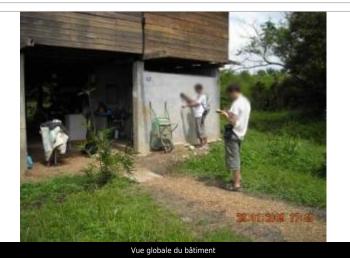
Commentaires : maison en bois sur pilotis en béton

Vue du support de la mesure

Différence entre le niveau d'eau et la référence (en m) : 0.610 m
