Commune : APATOU

Rivière : Le Maroni

Maison R+1 en haut à gauche de l'embarcadère.

Code : GUY_gin09_S_10

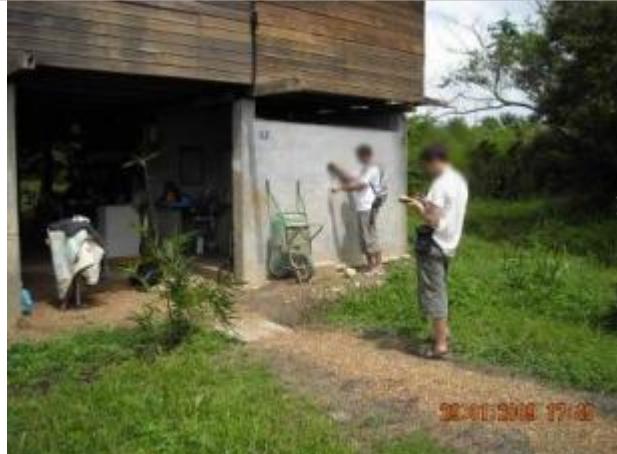
Vue globale du bâtiment

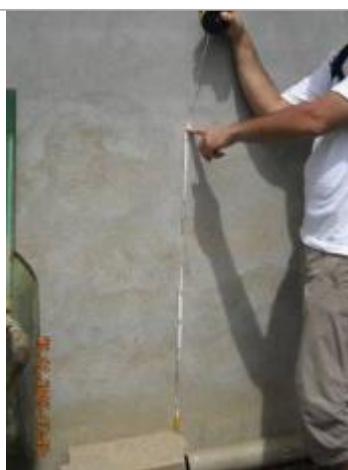
Code : GUY_gin09_R_10_1

Commentaires : Rez-de-chaussée inondé pendant deux semaines.

Vue du support et de la mesure du niveau des PHE

Commentaires sur le nivelllement : Mesure manuelle avec un mètre.
La référence n'a pas été nivellée

Différence entre le niveau d'eau et la référence (en m) : 1.050 m

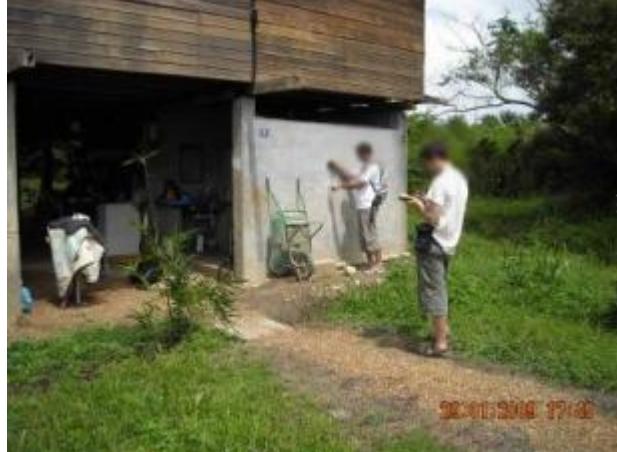
Vue globale du bâtiment

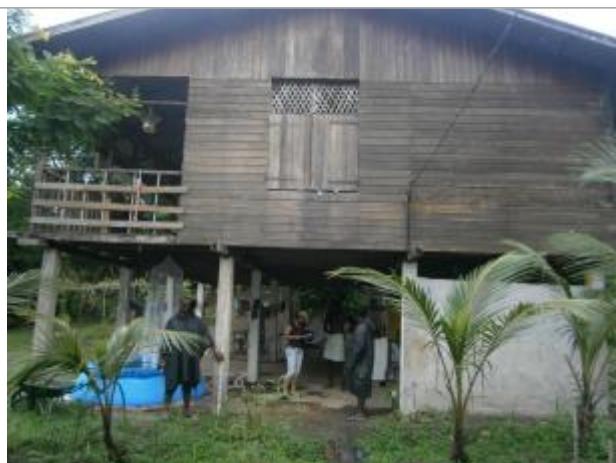
Code : GUY DEAL_R_10_2**Date de mise à jour :****Auteur :** DEAL Guyane

**Février 2017**Nature de l'inondation : **Débordement de cours d'eau****Commentaires :** maison en bois sur pilotis en bétonAltitude calculée de l'eau : **non déterminé**Nature du repère : **Témoignage oral**

Vue du support de la mesure

Méthode : Autre**Organisme :** DEAL Guyane**Commentaires sur le nivelllement :** mesure manuelle avec un mètre. La référence n'a pas été nivellée.**Référence nivellée :** Autre type de référence**Description référence du repère :** sol**Système altimétrique :** Niv. Général de la Guyane 1977**Différence entre le niveau d'eau et la référence (en m) :** 0.610 m
