Commune : **APATOU**

Rivière : **Le Maroni**

Maison R+1 en haut a gauche de l'embarcadère.

Code : GUY_gin09_S_10

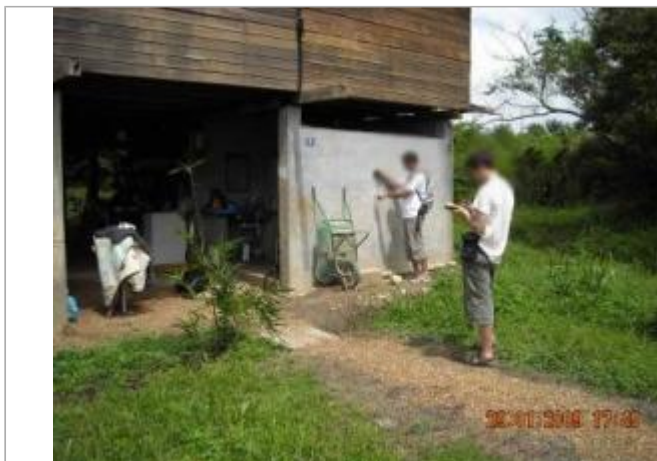
Vue globale du bâtiment

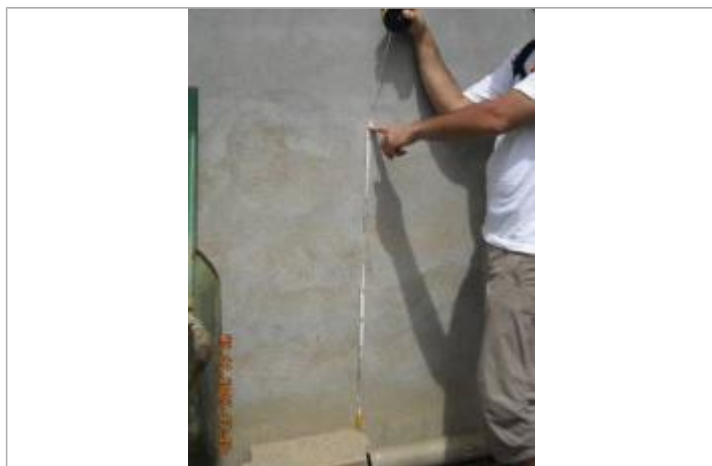
Commentaires : Rez-de-chaussée inonde pendant deux semaines.

Commentaires sur le nivellement : Mesure manuelle avec un mètre. La référence n'a pas été nivelée

Différence entre le niveau d'eau et la référence (en m) : 1.050 m

Vue du support et de la mesure du niveau des PHE

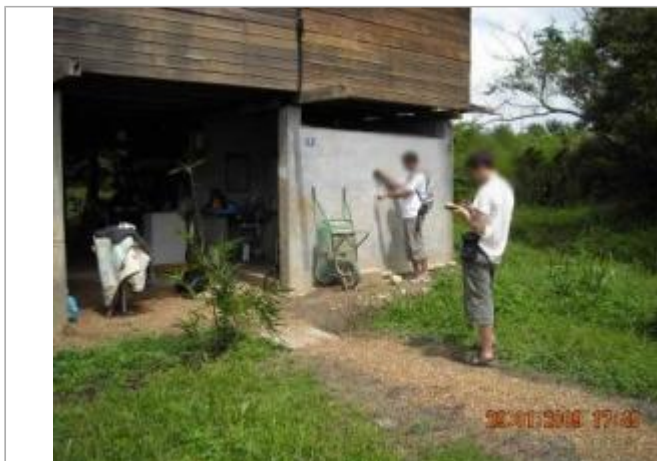
Vue globale du bâtiment

Commentaires : maison en bois sur pilotis en béton

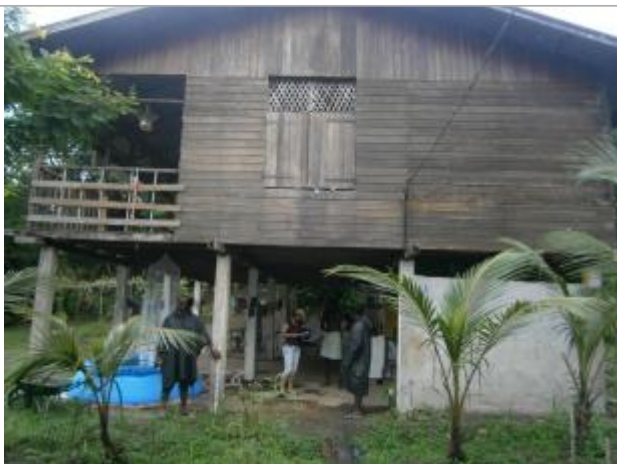
Commentaires sur le nivellement : mesure manuelle avec un mètre. La référence n'a pas été nivelée.

Description référence du repère : sol

Différence entre le niveau d'eau et la référence (en m) : 0.610 m

Vue du support de la mesure
