Rivière : **Le Maroni**

## Maison bois sur dalle avec n° 64

Code : GUY\_gin09\_S\_22

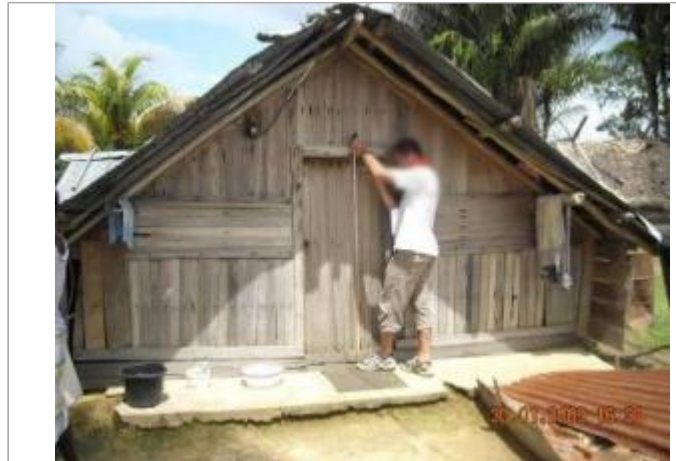
Vue globale du bâtiment

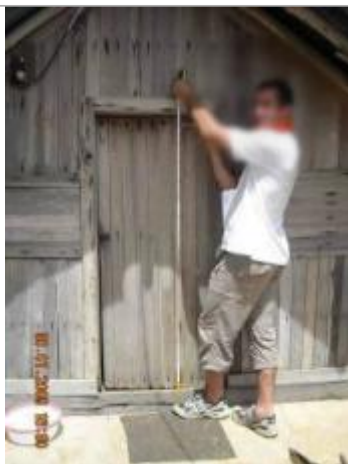
**Commentaires sur le nivellement** : Mesure manuelle avec un mètre. La référence n'a pas été nivelée

Différence entre le niveau d'eau et la référence (en m) : 1.600 m

Vue du support et de la mesure du niveau des PHE
